Tilstandsrapport

Andelsleilighet

St. Hanshaugen 17 D, 2413 ELVERUM

Befaringsdato: 07.08.2024

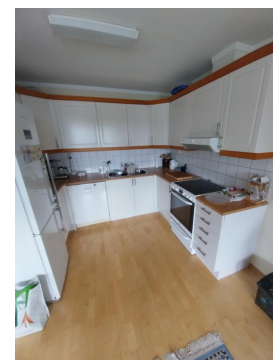
2.ETASJE > KJØKKEN

TG 1 Overflater og innredning

Kjøkken fra byggeåret med åpen løsning til stue. Innredning med laminerte fronter og skrog. Laminerte benkeplater, oppvaskkummer i metall. Ventilator over komfyrplass tilknyttet sentralavtrekk. Opplegg for oppvaskmaskin. Fliser på vegger over benkeplater, overganger med fuge. Åpne løsninger for hvitevarer. Kjøkkenet uten lekkasjevakt og komfyrvakt.

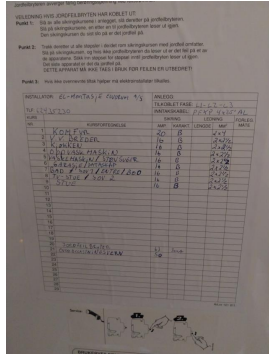
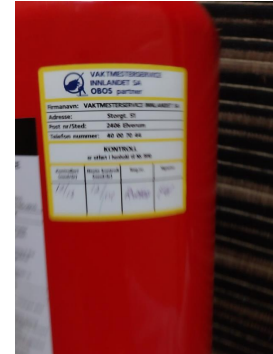
! TG 1 Branntekniske forhold

Seksjonert 4-manns bolig. Skillevegger og etasjeskillere mot naboeligheter med brann- og lydkrav, dokumentasjon for utførelse er ikke fremlagt.

1. Er det mangler for brannslukningsutstyr i boligen iht. forskriftskrav på søknadstidspunktet, men minst Byggeforskrift 1985?
Nei Utplassert brannslukningsapparat ihht forskriftskrav.
2. Er det skader på brannslukkingsutstyr eller er apparatet eldre enn 10 år?
Nei Brannslukningsapparat, angitt sjekket og godkjent i 2017. Behov for ny kontroll, utføres i regi av borettslaget.
3. Er det mangler på røykvarsler i boligen iht. forskriftskrav på søknadstidspunktet, men minst Byggeforskrift 1985?
Nei Utplassert røykvarsler.
4. Er det skader på røykvarsler?
Ukjent Røykvarsler ble ikke funksjonstestet.
