# Tilstandsrapport

Enebolig

Gneisveien 1 , 1784 HALDEN

Befaringsdato: 28.10.2025

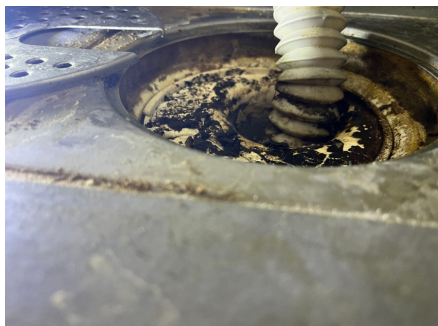
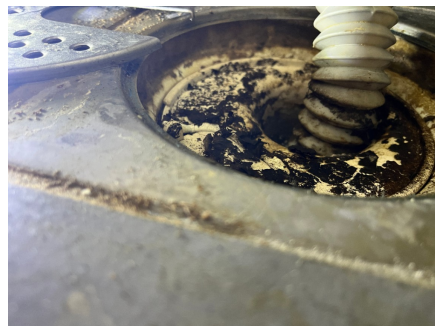
- Det må gjøres nærmere undersøkelser.
  - Eldre sluk av plast er ofte utsatt for lekkasjer og særlig i overganger. Eventuelle lekkasjer kan medføre fuktskader på tilliggende konstruksjoner.
  - Det er viktig å merke seg at levetiden til en membran varierer basert på kvalitet, installasjon og bruk. Eldre membraner kan bli sprø og sprekke opp, noe som fører til at de mister sin vanntettende funksjon. Dette kan resultere i vannlekkasjer gjennom vegg og gulv og fuktskader.
- På grunn av at tetteskiktet ikke er fornyet når de nye flisene ble montert må det påregnes en renovering av rommet på relativt kort sikt. Sluk samt vann og avløpsanlegg bør da også byttes.

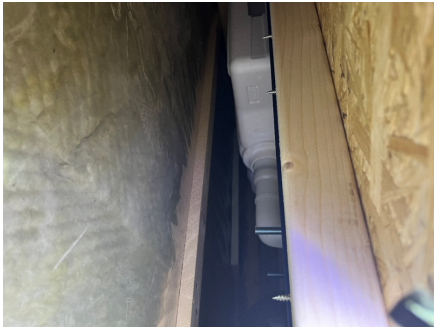
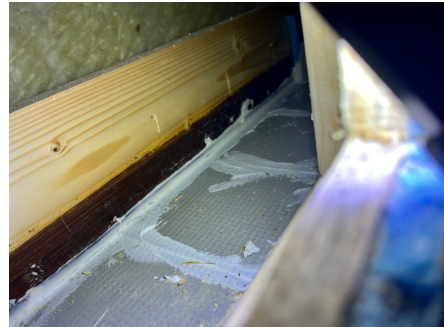
Det bør installeres vannstoppesystem.
