# Tilstandsrapport

Enebolig

Gneisveien 1 , 1784 HALDEN

Rapportdato: 11.11.2025

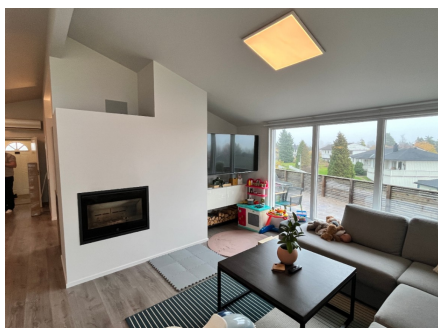
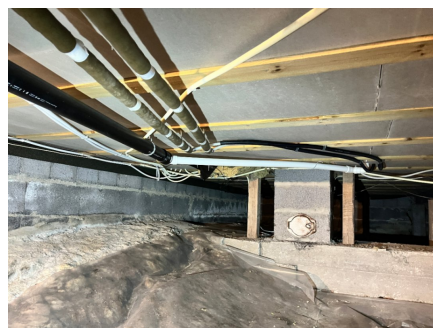
Sotluke

## TG 2 Pipe og ildsted

Pipe er oppført med lettklinkerelementer, peis ovn montert i stue.

Ikke behov for øvrige tiltak.

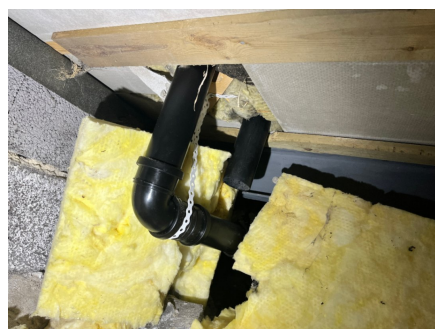
- TGIU gitt ut ifra manglende mulighet for hulltaking.

Det bør gjøres ytterligere undersøkelser.

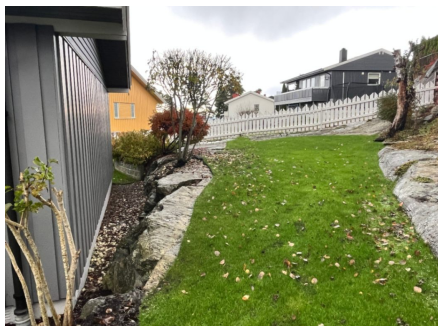
Det må gjøres tiltak for å redusere vannmengde inn mot grunnmuren.
