# Lekker oppusset enebolig med alt på en flate. Utsikt. Garasje.

Befaringsdato: 28.10.2025

Rapportdato: 11.11.2025

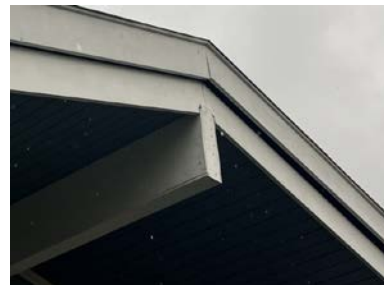
Møne bjelke sørvest

Mønebjelke av limtre mot sørvest er kledt med finerplater, det kan være skader på denne siden den er innkledt.

Lite lufting på grunn av lusinger.

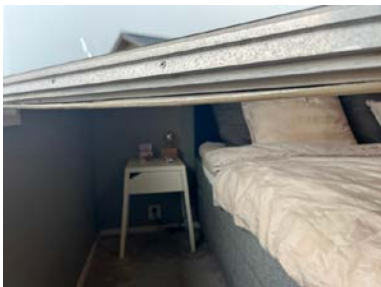
Løs pakning

Som strakstiltak må pakninger på vinduene utbedres.

Ved utskifting av vinduer påse at det blir laget luftespalte ned mot vannbrett.

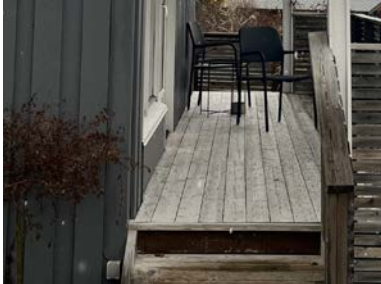
Terrasse gulvet er lagt helt inn mot bordkledningen, medfører økt risiko for råteskader på kledning og økt vedlikeholdsbehov.

Gulv er montert helt inn mot bordkledning

Ved utskifting av bordkledning påse at det blir montert beslag i overgang vegg/gulv.

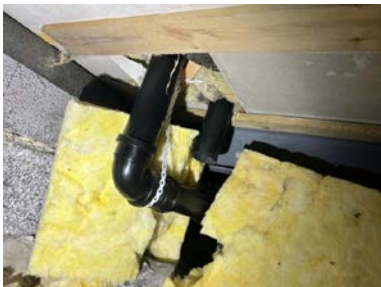
Åpent i bjelkelaget

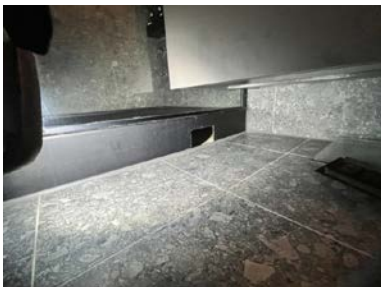
Åpning på side av dusjgulv for adkomst til sluk.

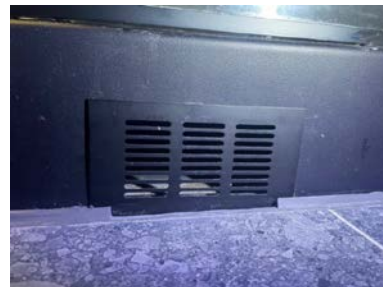
Rist under dusjgulv
