Nøkkelinformasjon

Stenrød! Utsikt - Garasje - Alt på en flate. Flytt rett inn!

Befaringsdato: 28.10.2025

Rapportdato: 11.11.2025

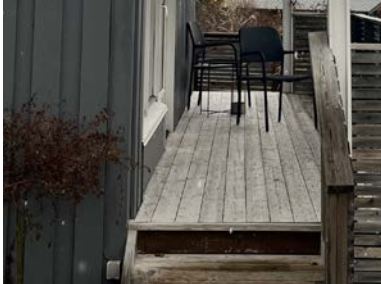
Gulv er montert helt inn mot bordkledning

Ved utskifting av bordkledning påse at det blir montert beslag i overgang vegg/gulv.

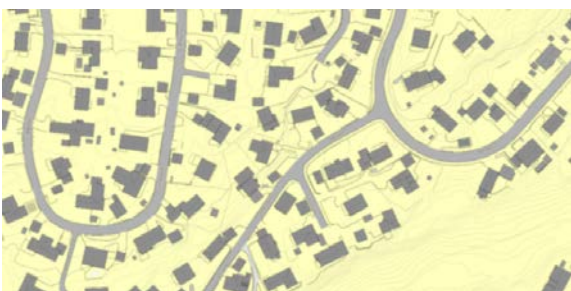
Det er fremlagt dokumentasjon på radonmåling og målinger ligger under grenseverdier. Måling utført i 2017, årsmiddelverdi 20 Bq/m³

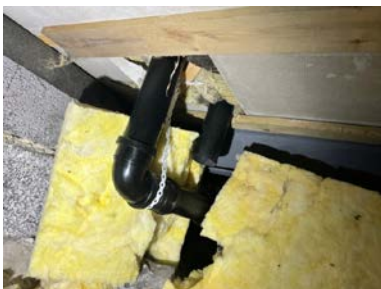
Åpent i bjelkelaget

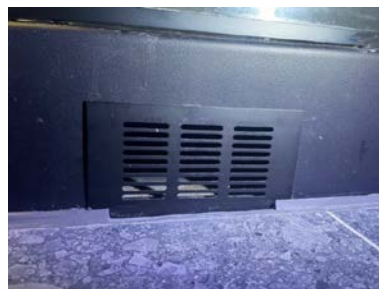
Rist under dusjgulv

- Det må gjøres nærmere undersøkelser.
- Eldre sluk av plast er ofte utsatt for lekkasjer og særlig i overganger. Eventuelle lekkasjer kan medføre fuktskader på tilleggende konstruksjoner.
- Det er viktig å merke seg at levetiden til en membran varierer basert på kvalitet, installasjon og bruk. Eldre membraner kan bli sprø og sprekke opp, noe som fører til at de mister sin vanntettende funksjon. Dette kan resultere i vannlekkasjer gjennom vegger og gulv og fuktskader.

På grunn av at tetteskiktet ikke er fornyet når de nye flisene ble montert må det påregnes en renovering av rommet på relativt kort sikt. Sluk samt vann og avløpsanlegg bør da også byttes.

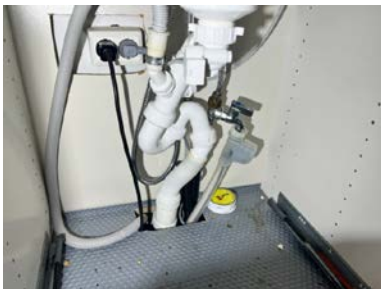
Plastrør

- Mer enn halvparten av forventet brukstid er passert på innvendige vannledninger.
- Det er påvist andre avvik:

- Andre tiltak:
- I forbindelse med oppgradering av våtrom vil det være naturlig med utskiftning av rør.

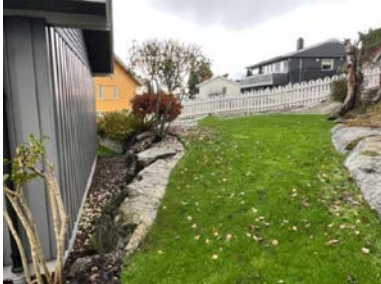
Det er enkelte sprekker i murene, spesielt på den opp langs veien.

Det må gjøres tiltak for å redusere vannmengde inn mot grunnmuren.
