# Tilstandsrapport

Enebolig

Asdalveien 42, 3967 STATHELLE

Befaringsdato: 14.05.2025

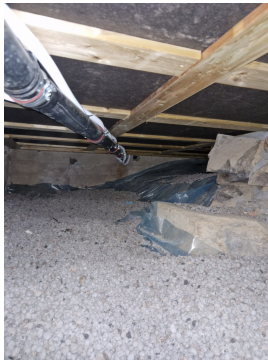
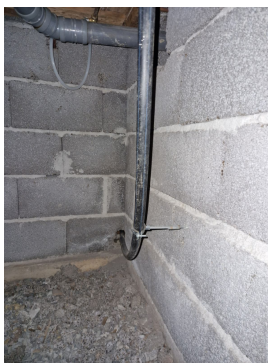
Adkomst til kryperom fra dør i grunnmur. Grunn består av betong og løs leca. Vegger i betong og murt lettklinker blokker. Panel og stubbeloftsplater i himling. Kryperom er nylig utbedret 2017 etter skader fra borrebille. Kryperom har god høyde og godt kontrollert. Ingen tegn til fuktproblemtikk ble registrert.

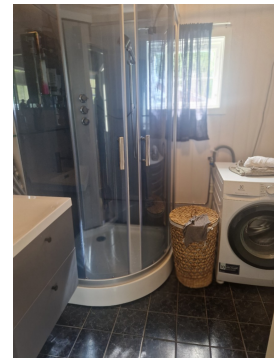
Bad har etablert fliser på gulvflater med sokkelflis langs veggflater. Malt panel på veggflater. Det er montert veggmontert toalett, servant i armatur og tett dusjkabinett og opplegg til vaskemaskin. Dusjkabinett, innredning og kabinett nylig skiftet 2024. Gulv har fall til sluk. Ventilasjon består av ventil i vegg.

Årstall: 2010

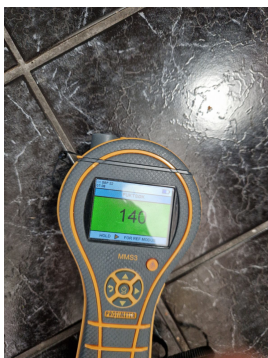
### ! TG 1 Tilliggende konstruksjoner våtrom

Bad har våtsone mot yttervegg. Hulltagning er ikke mulig. Det ble foretatt fuktmåling på bad ved bruk av fuktindikator. Ingen unormale fuktverdier ble målt.

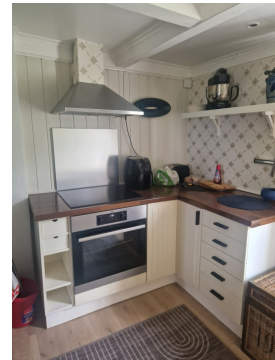
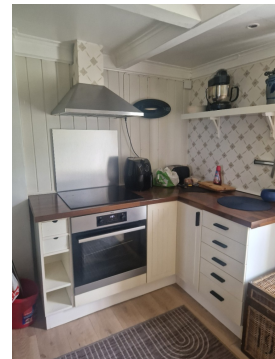
### ! TG 1 Overflater og innredning

Kjøkkeninnredning med hvite profilerte dør og skuff-fronter i MDF type IKEA. Laminert benkeplate med benkebeslag i stål med ett hånds armatur. Mekanisk avtrekkslette er forskriftsmessig montert til innredningen og etablert over komfyr. Avtrekk ført ut i vegg. Innredning antatt fra 2000 tallet.

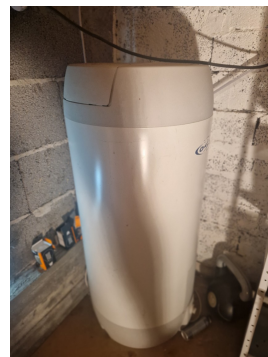
VV tank i kjeller fra 2007.

**Årstall:** 2007 **Kilde:** Produksjonsår på produkt
