Tilstandsrapport

Fritidsbolig

Lokvegen 51, 2430 JORDET

Oppdragsnr.: 11482-1442

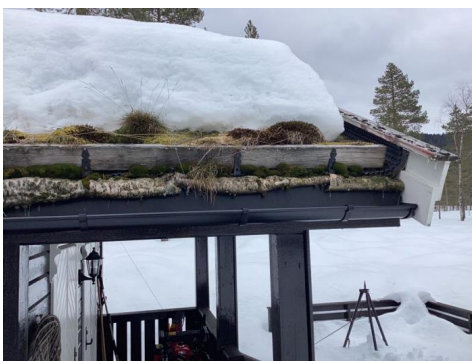
! TG 2 Nedløp og beslag

Takrenner i sort metall. Forkantbeslag ned i takrenne. Nedløp i sort metall. Heldekkende pipebeslag i svart metall. Vannbrett på vinduer av svart metall.
Vindskier og vannbord av tre.

Holdes under oppsikt. Tiltak iverksettes ved behov. Tilstand på vindskier og vannbord gir økt risiko for vannskader. Stigetrinn monteres. Ved kontroll fra feier vil manglende stigetrinn bli registrert som avvik.

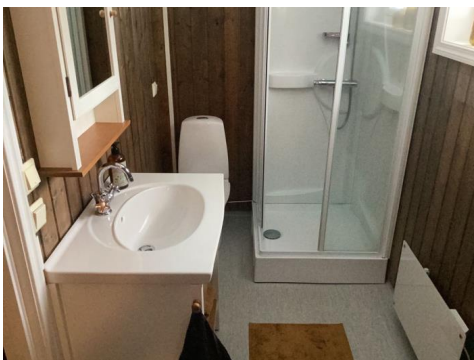
ETASJE > BAD

! TG 2 Ventilasjon

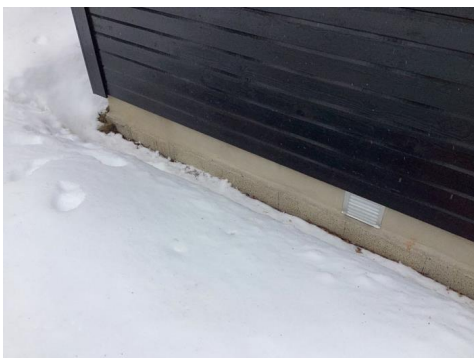
TG 2 Terrengforhold

Naturtomt med varierende fallforhold rundt hytta. Drenerende morenemasser rundt bygningen.

Fallet ut fra bygningen bør være minst 1 : 50 over en avstand på minst 3 m fra veggen. Konsekvensen av manglende fall fra bygningen er økt fukt påkjenning mot bygget. Store snømengder ved befaring tilsier at terrenget bør vurderes nærmere på barmark.
