Schancheholsveien 5, 4019 STAVANGER

**Innholdsrik enebolig med  
muligheter. Romslig solrik tomt.  
Sentral og attraktiv beliggenhet.  
Renovering må påregnes.**

# Schancheholsveien 5 4019 STAVANGER

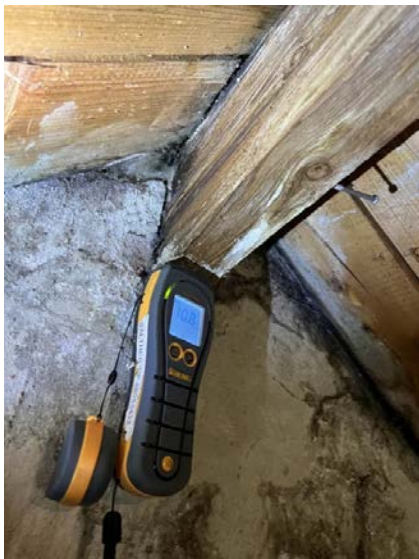
## 6.9 Loft (konstruksjonsoppbygging)

Det registreres noe misfarging ved takfot som skyldes kondens, mangelfull utluftning.

| Er det tegn til fukt fra lekkasjer eller kondensering på overflater? | Ja |

Innvendig sutak på loft anbefales innsisert med jevne mellomrom for å oppdage eventuelle utettheter i taktekkingen. Lufting av takkonstruksjonen bør forbedres for å redusere risikoen for fuktskader pga kondensering på loft og isdannelse på taket.

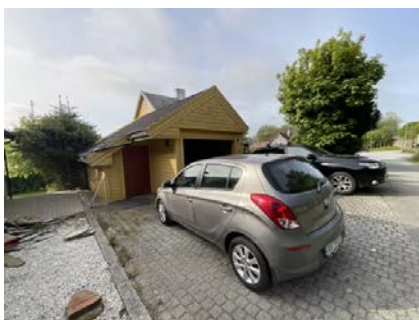
## 6.27 Øvrig: Garasje m/bod

Garasje byggeåret fra 1977 trolig oppgradert i overflater i senere tider oppført med ringmur og stedstøpt plate på mark.
