# Tilstandsrapport

Halvpart av vertikaldelt tomannsbolig

Fugledalsvegen 49, 5282 LONEVÅG

Befaringsdato: 03.04.2025

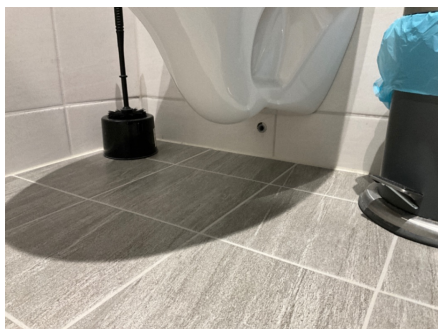
Sanitærutstyr og innredning er visuelt kontrollert uten å avdekke avvik utover normal bruksslitasje.

Synlig drensspalte under vegghengt toalett for synliggjøring av evt. lekkasjer fra denne.

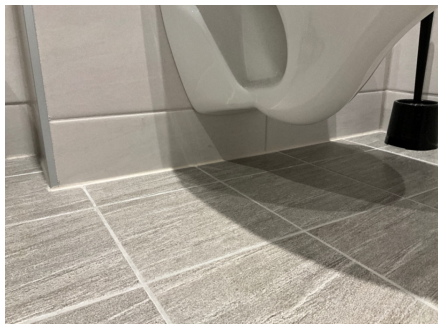
Sanitærutstyr og innredning er visuelt kontrollert. Se kommentarer under avvik.

- Det er påvist andre avvik:
- Det vegghegte toalettet har en innebygd sistern uten drepsåpning eller spalte nederst. Dette betyr at hvis det oppstår lekkasje inne i sisternen, kan vann samle seg bak veggen og føre til skjulte skader som ikke oppdages umiddelbart. Noen moderne sisterner har en innebygd lekkasjesikring, som en vanntett pose (ofte kalt "sealing bag"), som holder lekkasjevannet inne. Hvis sisternen ikke har en slik løsning, kan lekkasjer være vanskeligere å oppdage i tide.

- Andre tiltak:
- Det anbefales å sikre at lekkasjevann kan oppdages og håndteres på en forsvarlig måte ved å enten etablere en drepsåpning eller spalte nederst på sisternen, eller innhente dokumentasjon fra produsenten som bekrefter at sisternen har en godkjent lekkasjesikringsløsning, som en integrert vanntett pose ("sealing bag") eller tilsvarende.

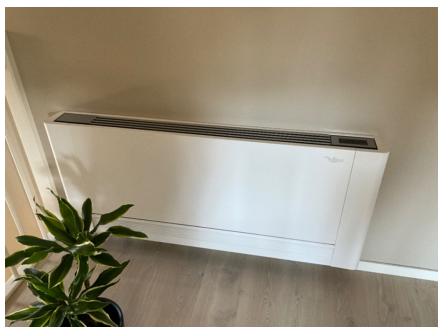
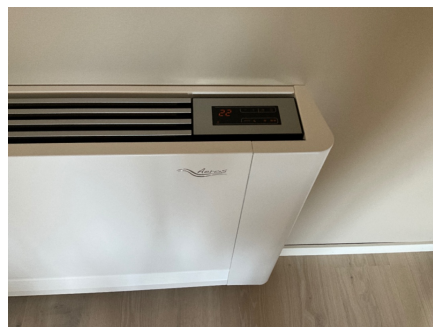
Konvektorovn fra Aeros, plassert i gang v/stue/kjøkken.

Nibe F470 avtreksvarmepumpe plassert i sportsbod.

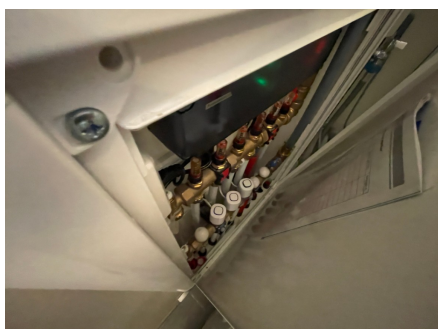
Vannbåren gulvvarme i 1. etasje og bad i 2. etasje. Konvektorovn i 2. etasje.

Fordelerstamme er plassert i sportsbod.
