# Tilstandsrapport

Fritidsbolig

Utsiktsvegen 64, 2933 REINLI

Befaringsdato: 17.09.2024

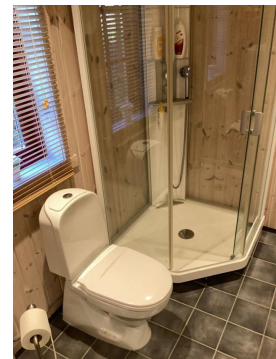
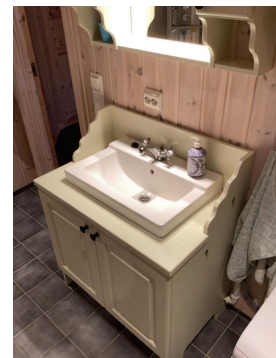
## 1. ETASJE > BAD

### TG 2 Overflater vegger og himling

Tiltak anses som ikke nødvendig, så lenge det utvises forsiktighet ved bruk. Normalt vil det være mindre fuktpåkjenning på et bad i en fritidsbolig, kontra en enebolig.

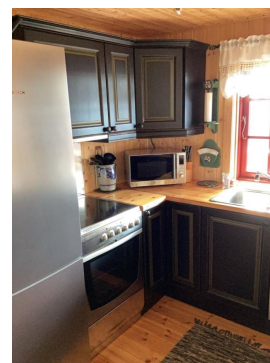
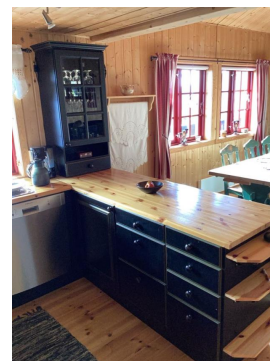
### 1. ETASJE > STUE/KJØKKEN

### TG 2 Avtrekk
