# Tilstandsrapport

📍 Solørvegen 364, 2407 ELVERUM

# gnr. 34, bnr. 58

Rapportdato: 28.05.2023

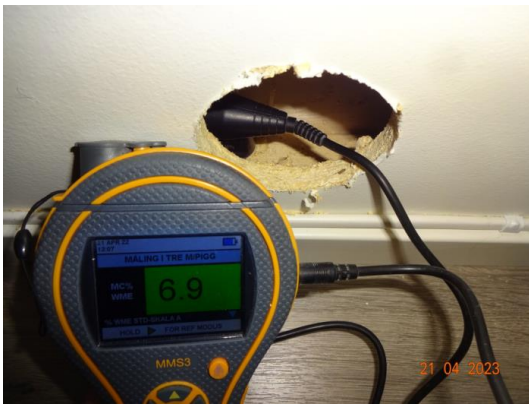
TG 1

Antatt at boligen er fundamentert med støpte søiler til fast byggegrunn.  
Kjelleryttervegger antatt av sparesteinsbetong, isolert med treullsementplater (tresonitt) innvendig.  
Alle kjeller vegger er utforet og kledd.  
Påforede kjelleryttervegger er en risikokonstruksjon, da underliggende konstruksjonen ikke er tilgjengelig, kan skjule fukt, sprekker og diverse skader.  
Har erfaringsmessig hyppigere risiko for fuktskader.  
Hulltaking er foretatt, uten å påvise unormale forhold.

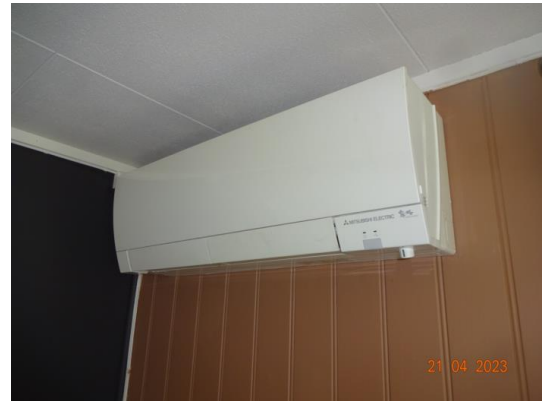
TG 1

Boligen varmes opp i hovedsak med varmepumpe luft- luft og suppleres med vedfyring og elvarme.  
Varmepumpe montert i 2014.  
Varmekabler i de fleste gulv i underetasje.

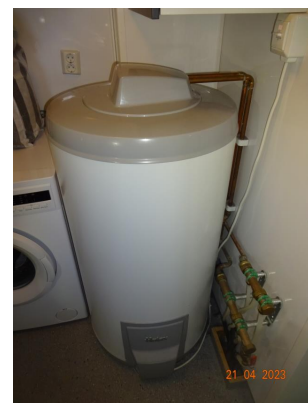
TG 1

Nyere varmtvannsbereider plassert på bad/vaskerom i underetasje.  
Ukjent volum.

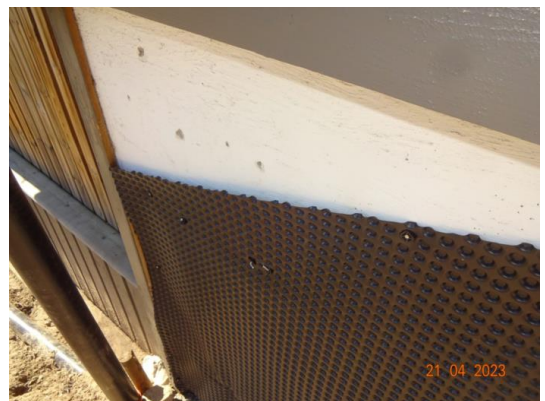
Eier opplyser:

Ny drenering og fuktsikring etablert på kjelleryttervegg mot sørøst og nordøst. Utført i 2022.
