Solørvegen 364, 2407 ELVERUM

**Stor, solrik og skjermet eiendom med landlig utsyn. Hyggelig enebolig over to plan med innredet leilighet i underetasjen**

# Tilstandsrapport

## ENEBOGIG

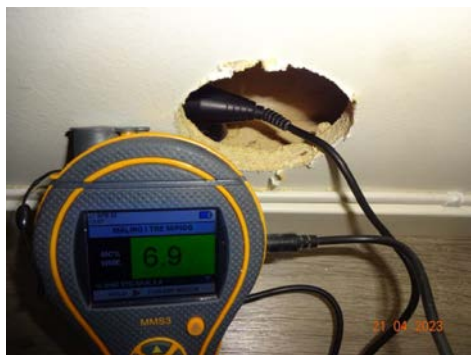
Antatt at boligen er fundamentert med støpte søiler til fast byggegrunn.  
Kjelleryttervegger antatt av sparesteinsbetong, isolert med treullsementplater (tresonitt) innvendig.  
Alle kjeller vegger er utforet og kledd.  
Påførede kjelleryttervegger er en risikokonstruksjon, da underliggende konstruksjonen ikke er tilgjengelig, kan skjule fukt, sprekker og diverse skader.  
Har erfaringsmessig hyppigere risiko for fuktskader.  
Hulltaking er foretatt, uten å påvise unormale forhold.

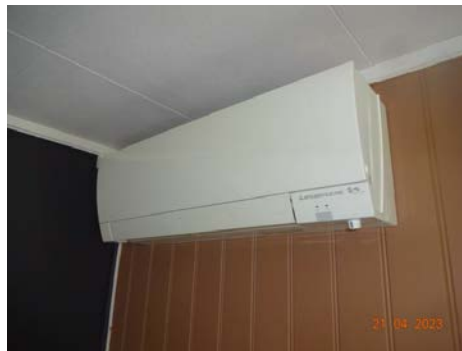
Boligen varmes opp i hovedsak med varmepumpe luft- luft og suppleres med vedfyring og elvarme.  
Varmepumpe montert i 2014.  
Varmekabler i de fleste gulv i underetasje.

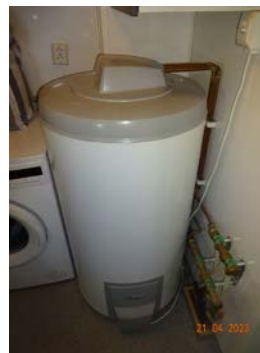
### Varmtvannstank - 2

Nyere varmtvannsbereider plassert på bad/vaskerom i underetasje.  
Ukjent volum.
