Solørvegen 364, 2407 ELVERUM

**Enebolig med hybel på stor tomt!  
Gang og sykkelsti til Hanstad!**

Befaringsdato: 21.04.2023

## ENEBOGIG

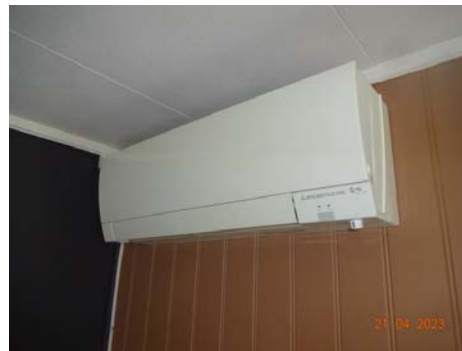
Boligen varmes opp i hovedsak med varmepumpe luft- luft og suppleres med vedfyring og elvarme.  
Varmepumpe montert i 2014.  
Varmekabler i de fleste gulv i underetasje.

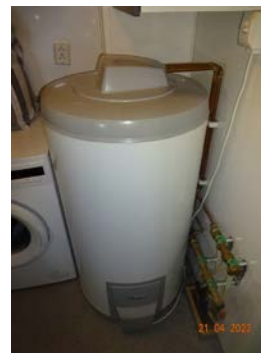
### Varmtvannstank - 2

Nyere varmtvannsbereder plassert på bad/vaskerom i underetasje.  
Ukjent volum.

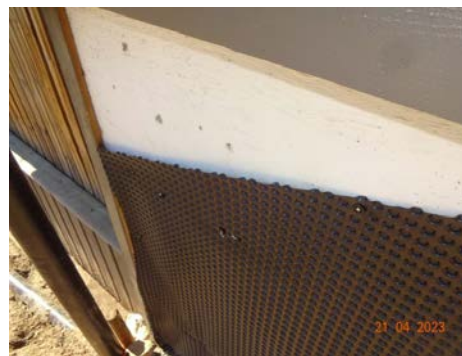
Ny drenering og fuktsikring etablert på kjelleryttervegg mot sørøst og nordøst. Utført i 2022.
