Tilstandsrapport

Enebolig

Trygve Lies veg 1 , 2414 ELVERUM

Befaringsdato: 13.04.2026

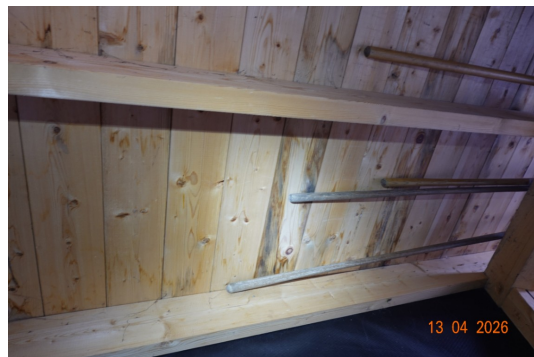
Synlige spiker gjennom undertaket bør utbedres for å hindre fuktinntrengning og påfølgende skade på takkonstruksjonen.
Dersom tiltak ikke iverksettes, kan det oppstå råte eller andre fuktskader i undertaket og tilstøtende konstruksjoner.
