# Tilstandsrapport

Enebolig

Jotunveien 29, 1782 HALDEN

Befaringsdato: 17.07.2024

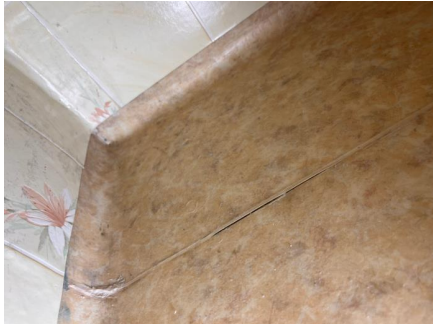
Ikke oppkant ved dør.

Rommet kan benyttes med noen utbedringer, men det har oppnådd en alder der det vil være naturlig å renovere. Skjøter med sprekk må utbedres for å lukke avviket. Det må lages en vanntett oppkant under dør slik at høydeforskjell sluk og topp oppkant er minst 25mm.
