# Tilstandsrapport

Tomannsbolig 1A

Hammeren 1A og B, 3158 ANDEBU

# gnr. 280, bnr. 101

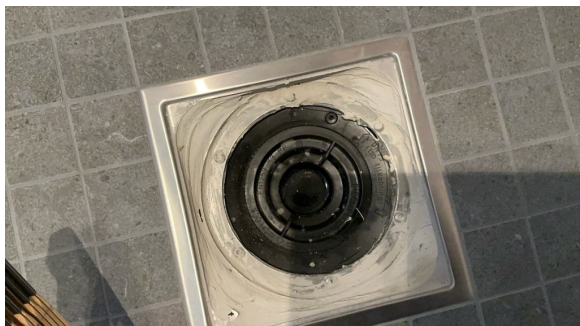
## ETASJE > BAD

Ingen fuktighet registrert ved fuktsøk
