# Tilstandsrapport

Enebolig

Blakerveien 213, 1920 SØRUMSAND

Rapportdato: 02.12.2025

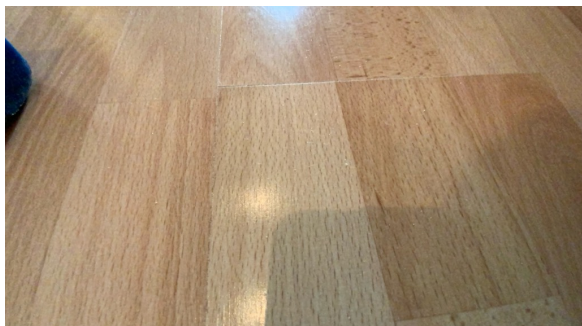
## TG 2 Etasjeskille/gulv mot grunn

Etasjeskiller er av betongdekke mellom 1 og kjeller, samt betongdekke i kjeller fra 1959/2002. Trebjelkelag mellom 1 og 2 etasje. Det ble målt +/- 3-7 mm i kjøkken, stue og tv-stue i 1 etasje og gang, 3 soverom i 2 etasje fra 1959/2002.

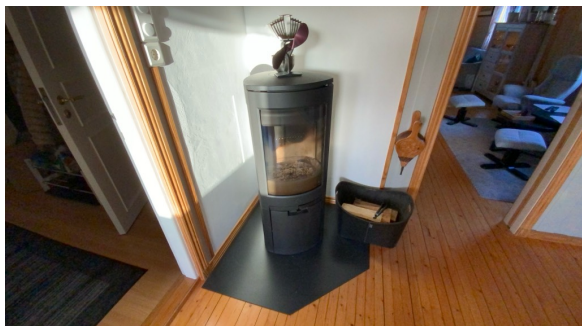
## TE 1 Pipe og ildsted - 2

Boligen har elementpipe og vedovn i stue.

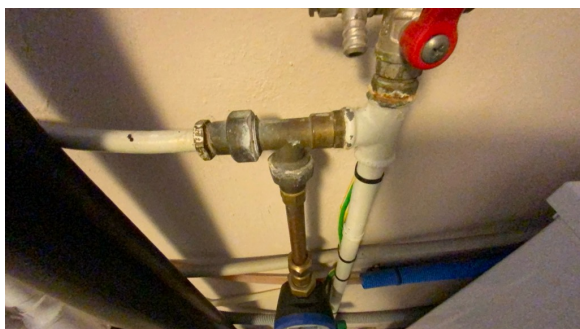
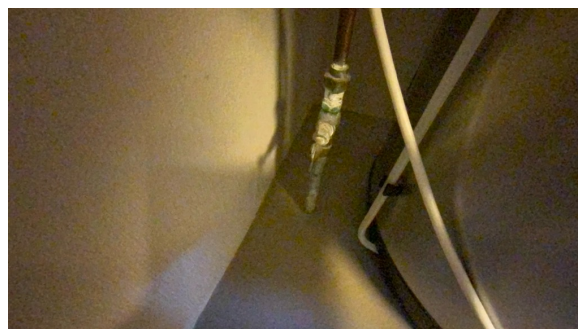
### TG 2 Vannledninger - 2

Innvendige vannledninger er av plast (rør i rør). Fordelerstamme for rør er etablert i vaskerom med kontrollert avrenning til gulvsluk.

Rørkursene på rør-i-rør systemet bør merkes, slik at det er enkelt å identifisere hvilket rør som går hvor ved behov for utskifting eller ved en eventuell lekkasje. Manglende merking kan føre til unødvendig tidsbruk og økt risiko for feil ved reparasjoner, samt forsinkelser ved utbedring av lekkasjer. Tettemuffer på rør inne i kjøkkenbenk må etableres for at vann ikke skal komme ut i kjøkkenbenk ved en lekkasje.

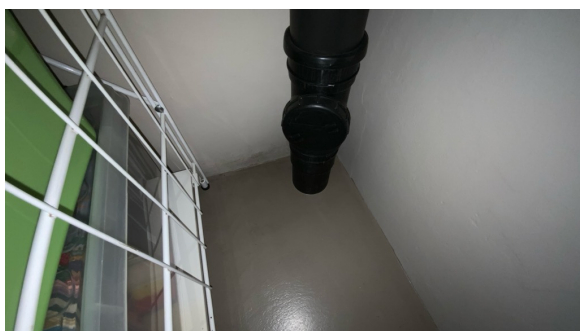
## TG 2 Avløpsrør - 3

Det er avløpsrør fra byggeår er i deler av støpt dekke i kjeller. Materiale på disse rørende er ikke kjent.
