# Tilstandsrapport

Boligbygg med flere boenheter

Jongsåsveien 50 C, 1338 SANDVIKA

Befaringsdato: 05.01.2026

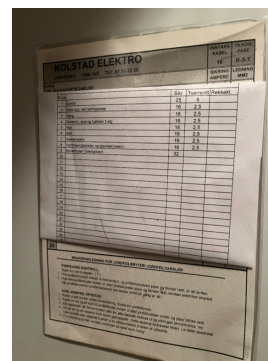
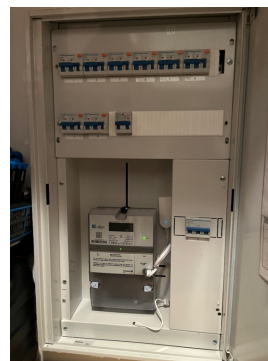
## Inntak og sikringsskap

10. Er det tegn på at kabelinnføringer og hull i inntak og sikringsskap ikke er tette, så langt dette er mulig å sjekke uten å fjerne kapslinger?  
**Ukjent**
11. Finnes det kursfortegnelse, og er den i samsvar med antall sikringer?  
**Ja**
12. Foreta en helhetsvurdering av det elektriske anlegget, dets alder, allmenne tilstand og fare for liv og helse. Bør det elektriske anlegget ha en utvidet el-kontroll?  
**Ja Merk:**
  - Det foreligger ingen rapport fra det lokale eltilsynet innenfor de siste 5 år.
  - Det foreligger ingen samsvarserklæring for kjøkken fra 2007.
