# Tilstandsrapport

📍 Fløyveien 17, 4407 FLEKKEFJORD

# gnr. 203, bnr. 1171

Rapportdato: 20.09.2024

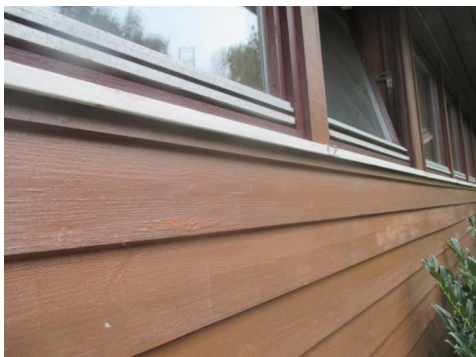
Deler av kledningen med tilhørende belistninger.

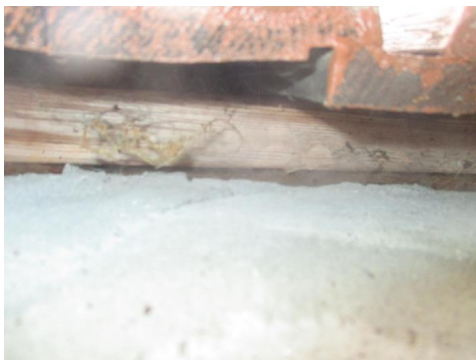
Mot grunnmur.

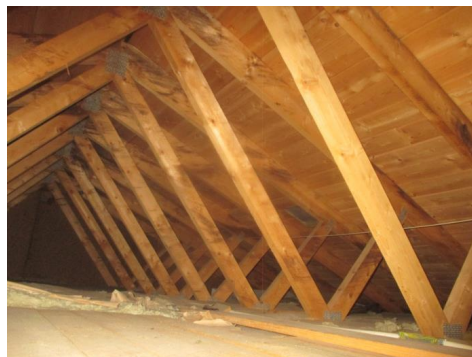
Kaldtloftet ble vurdert på steder med gangbaner. En eldre mindre lekkasje i rundt luftehatten.

Deler av takkonstruksjonen.

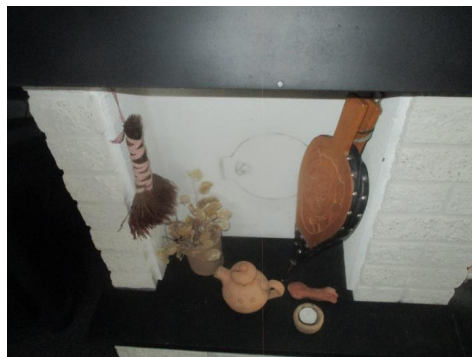
- Tidspunkt for piperehabilitering nærmer seg.

Sotluke i stue.

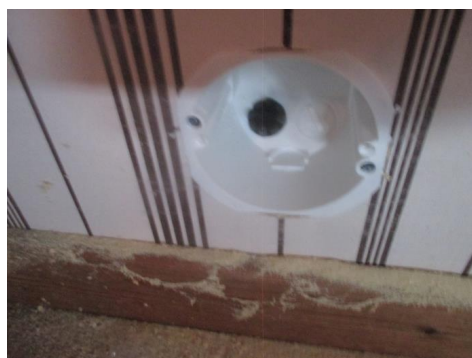
Noe innsig av fuktighet i grovkjeller må forventes til tider.

Hulltaking i utfored vegg.

Det må beregnes tiltak vist en velger å innrede grovkjeller. Fungerer med dagens avvik.

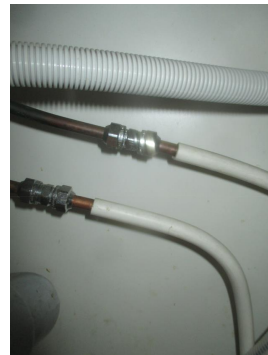
Kobberrør med plastkappe.

- Det er ikke behov for utbedringstiltak siden anlegget fungerer i dag, men ut ifra alder kan skader plutselig oppstå på eldre anlegg.
- I forbindelse med oppgradering av våtrom vil det være naturlig med utskiftning av rør.

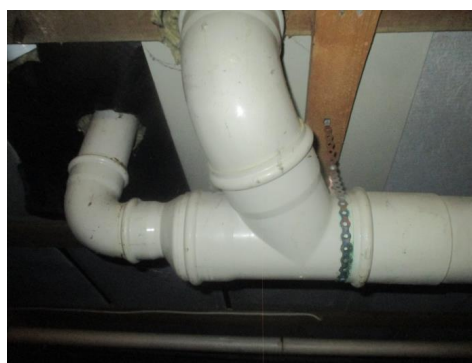
Avløpsrør i grovkjeller.

- Det er ikke behov for utbedringstiltak siden anlegget fungerer i dag, men ut ifra alder kan skader plutselig oppstå på eldre anlegg.
- I forbindelse med oppgradering av våtrom vil det være naturlig med utskiftning av rør.

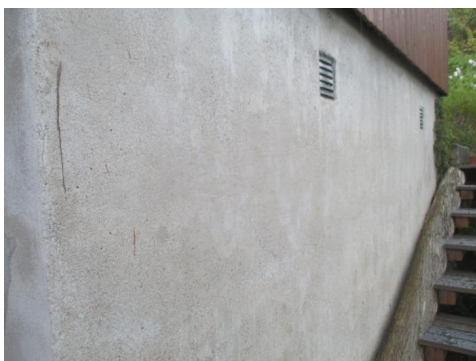
Deler av grunnmur.

- Lokal utbedring må utføres.
