Fløyveien 17, 4407 FLEKKEFJORD

**Rauli - Spennende enebolig med  
garasje på flott tomt!**

Befaringsdato: 10.09.2024 Rapportdato: 20.09.2024 Oppdragsnr.: 20127-1719 Referansenummer: OY1479  
Autorisert foretak: Takstingeniør/Byggm. Torleif Fjellestad Vår ref: Bjørn Åge Austad

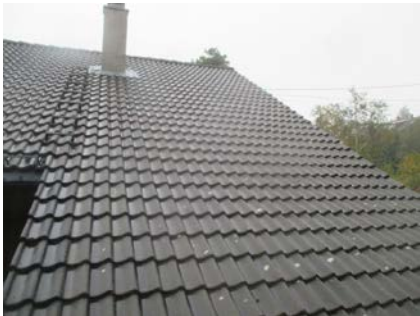
Deler av taktekkningen.

**Konsekvens/tiltak**  
• Overvåk tilstanden jevnlig. For å få tilstandsgrad 0 eller 1 må tekkingen skiftes ut, men tidspunktet for når dette er nødvendig er vanskelig å si noe om.

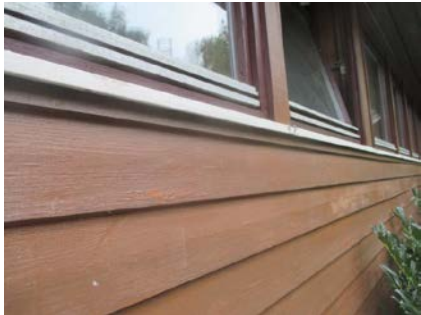
Deler av kledningen med tilhørende belistninger.

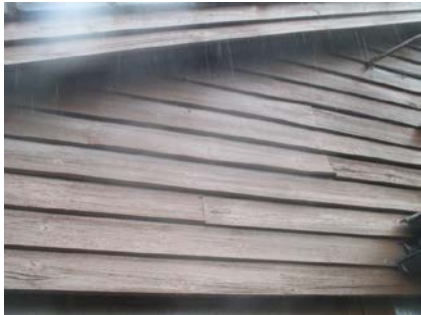
Soltørket og værslitt kledning.

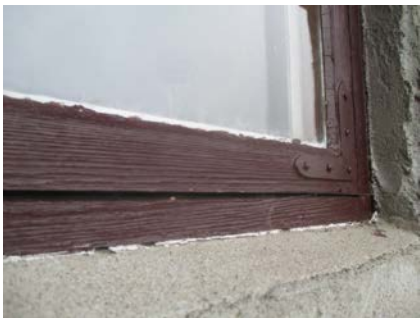
- Kamene i vinduer er slitte og det er sprekker i trevirket. Gjelder vinduer på de mest værutsatte steder. Konsekvens tiltak

En del slitasje på utvendig karm og ramme.

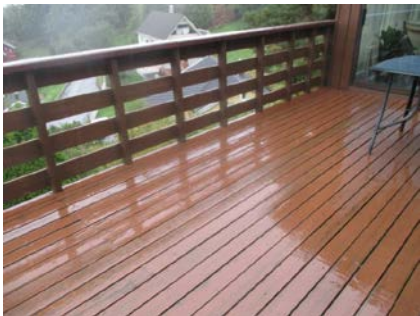
Deler av terrasse ut i fra stue.

- Det er ikke krav om utbedring av rekkverkshøyde opp til dagens forskriftskrav.

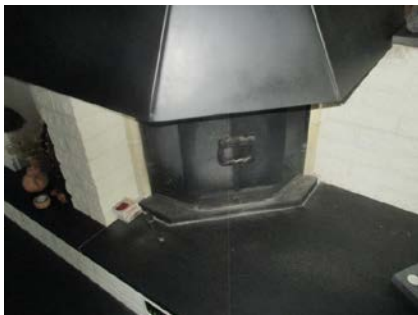
- Tidspunkt for piperehabilitering nærmer seg.

Peisinnsats i stue.

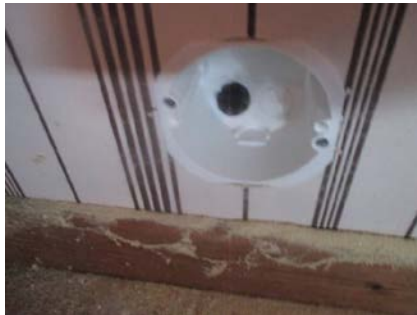
Noe innsig av fuktighet i grovkjeller må forventes til tider.

Hulltaking i utfored vegg.

Det må beregnes tiltak vist en velger å innrede grovkjeller. Fungerer med dagens avvik.

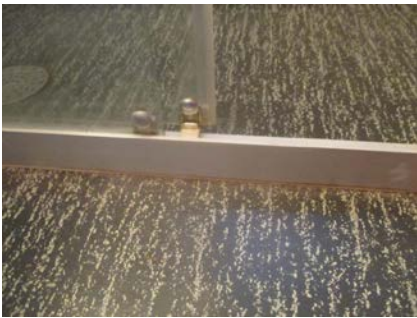
Høy tett oppkant i mot dusj.

- Det bør etableres avrenning inn til sluk for hele våtrommet.
- Installerings av tett dusjkabinett anbefales.

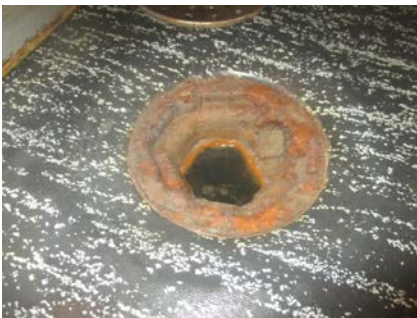
Eldre opprinnelig sluk.

- Overvåk tilstanden jevnlig. For å få tilstandsgrad 0 eller 1 må tettesjiktet skiftes ut, men tidspunktet for når dette er nødvendig er vanskelig å si noe om.
- Installerings av tett dusjkabinett anbefales.
- Overvåk tilstanden jevnlig. For å få tilstandsgrad 0 eller 1 må slukløsningen skiftes ut og sannsynligvis må også membransjiktet skiftes/utbedres. Det er imidlertid vanskelig å si noe om tidspunktet for når dette er nødvendig.

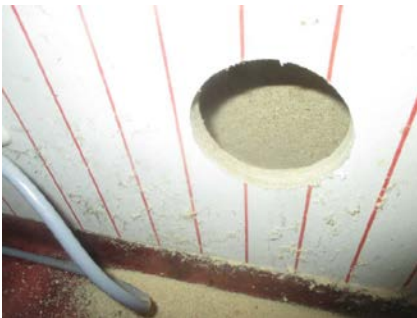
Hulltaking er foretatt i vegg i mot stue, uten å påvise unormale forhold. Måleresultat: 9,2 vektprosent.

Hulltaking i vegg mot stue.

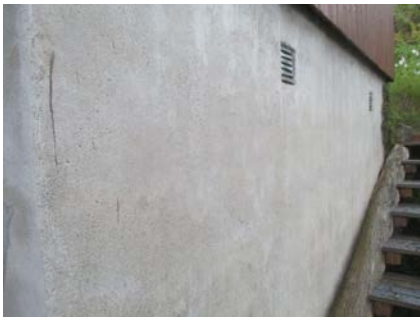
• Grunnmuren har sprekke dannelser.

• Det er påvist mindre sprekker og/eller skjevigheter i muren.

Deler av grunnmur.

- Lokal utbedring må utføres.
