Fløyveien 17, 4407 FLEKKEFJORD

**Rauli-Spennende enebolig med  
garasje på flott utsiktstomt +  
ekstra parkeringsplass! Flotte  
turmuligheter rett utenfor!**

| Tilstandsrapport ..... | 46 |

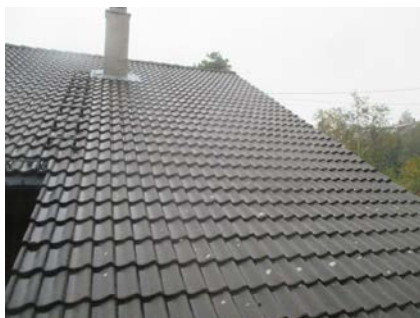
Deler av taktekingen.

- Overvåk tilstanden jevnlig. For å få tilstandsgrad 0 eller 1 må tekkingen skiftes ut, men tidspunktet for når dette er nødvendig er vanskelig å si noe om.

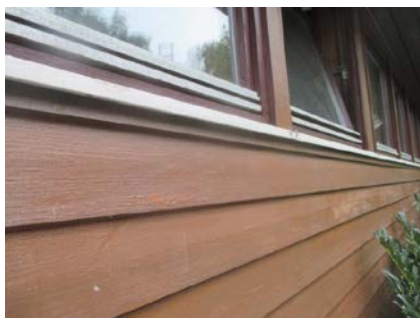
Deler av kledningen med tilhørende belistninger.

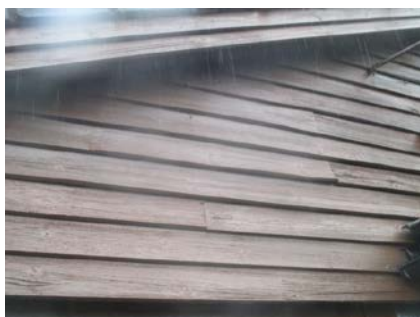
Soltørket og værslitt kledning.

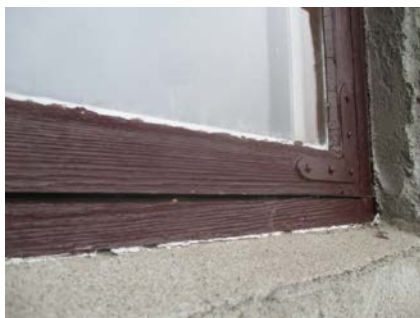
- Karmene i vinduer er slitte og det er sprekker i trevirket. Gjelder vinduer på de mest værutsatte steder.

En del slitasje på utvendig karm og ramme.

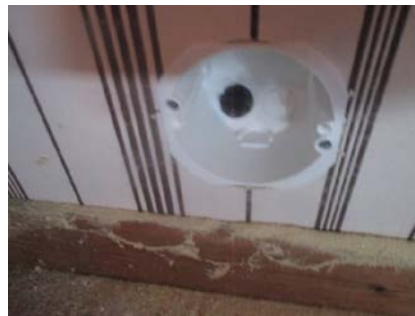
Hulltaking i utfored vegg.

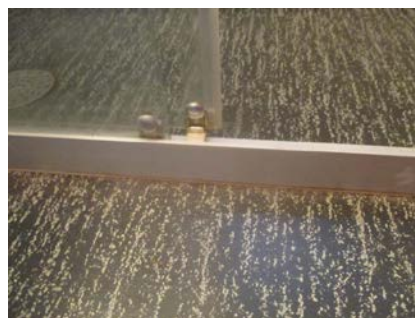
- Det er mulighet for at det kan forekomme vannlekkasje på våtrommet hvor vann ikke vil gå til sluk. Er en høy tett oppkant i mot dusjområde og gulvet er tilnærmet flat.

Høy tett oppkant i mot dusj.

- Det bør etableres avrenning inn til sluk for hele våtrommet.
- Installering av tett dusjkabinett anbefales.

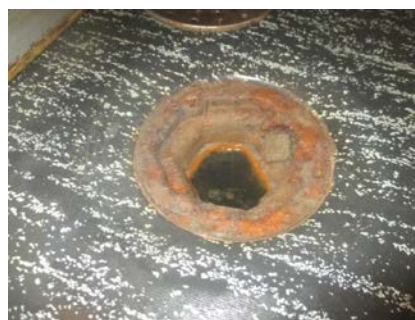
Eldre opprinnelig sluk.

- Overvåk tilstanden jevnlig. For å få tilstandsgrad 0 eller 1 må tettesjiktet skiftes ut, men tidspunktet for når dette er nødvendig er vanskelig å si noe om.
- Installering av tett dusjkabinett anbefales.
- Overvåk tilstanden jevnlig. For å få tilstandsgrad 0 eller 1 må slukløsningen skiftes ut og sannsynligvis må også membransjiktet skiftes/utbedres. Det er imidlertid vanskelig å si noe om tidspunktet for når dette er nødvendig.

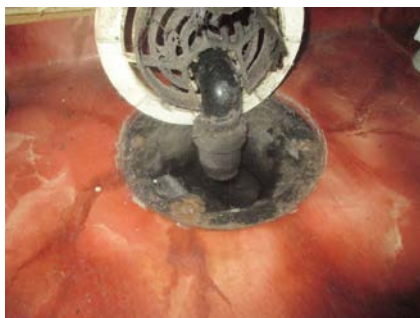
Sluk under vaskekum.

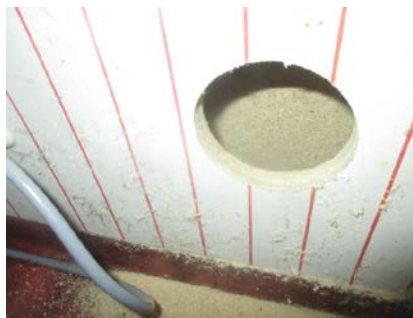
Hulltaking er foretatt i vegg i mot stue, uten å påvise unormale forhold.  
Måleresultat: 9,2 vektprosent.

Hulltaking i vegg mot stue.

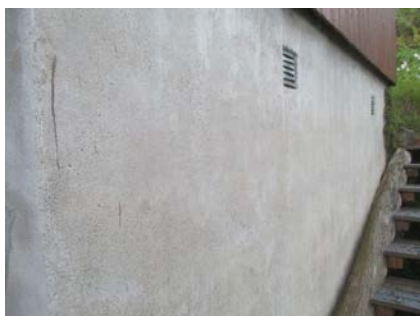
- Grunnmuren har sprekkdannelser.

Deler av grunnmur.

- Lokal utbedring må utføres.
