Fløyveien 17, 4407 FLEKKEFJORD

**Rauli-Spennende enebolig med  
garasje på flott utsiktstomt +  
ekstra parkeringsplass! Flotte  
turmuligheter rett utenfor!**

Befaringsdato: 25.03.2026

Rapportdato: 26.03.2026

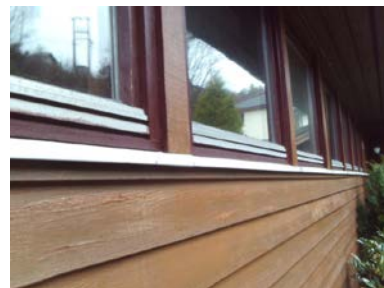
Deler av kledningen med tilhørende belistninger

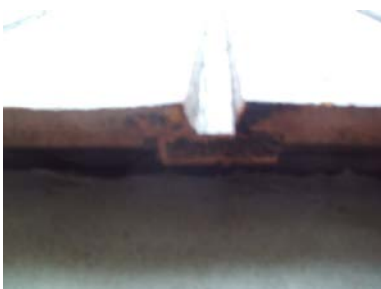
Bunn av kledning mot grunnmur.

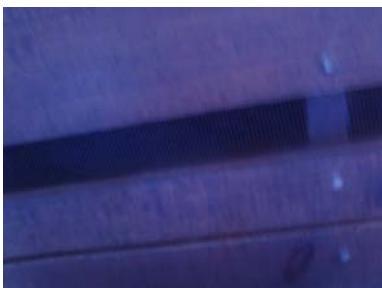
Gode luftespalter i gesimsen.

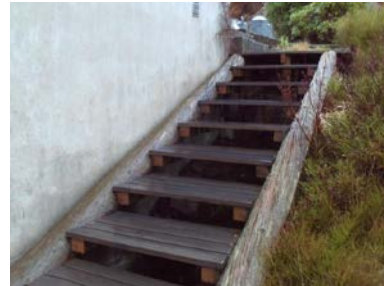
Trapp langs ene endeveggen.

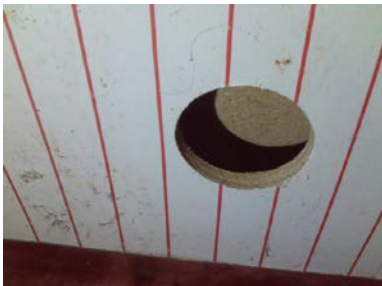
Hulltaking er foretatt i vegg i mot stue, uten å påvise unormale forhold. Måleresultat: 9,3 vektprosent.

Hulltaking i vegg mot stue.

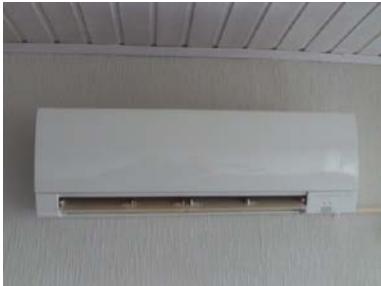
Defekt varmepumpe i stue

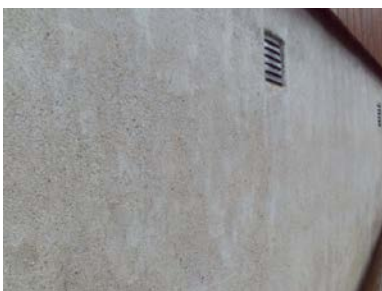
- Grunnmuren har sprekkdannelser.

Deler av grunnmuren.

- Lokal utbedring må utføres.
