Tilstandsrapport

Enebolig

Furuknappen 176 og 178 , 2415 HERADSBYGD

Befaringsdato: 05.05.2026

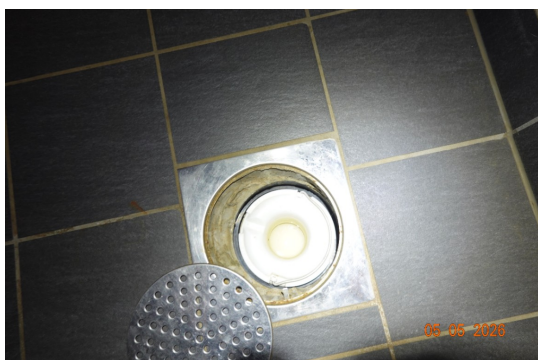
1.ETASJE > VASKEROM/TEKNISK ROM

Plastsluk.
Synlig membran og slukmansjett i sluk.

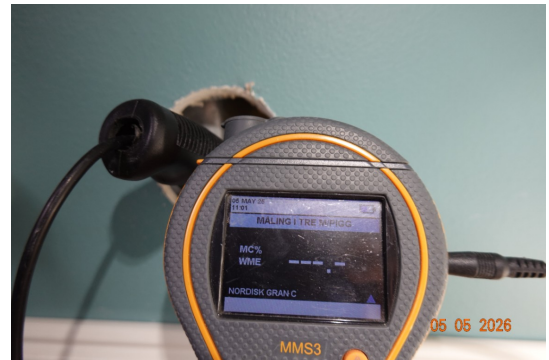
Hulltaking er foretatt nederst på delevegg mot våtsonen. Ved bruk av fuktmåler ble det ikke registrert unormale verdier.

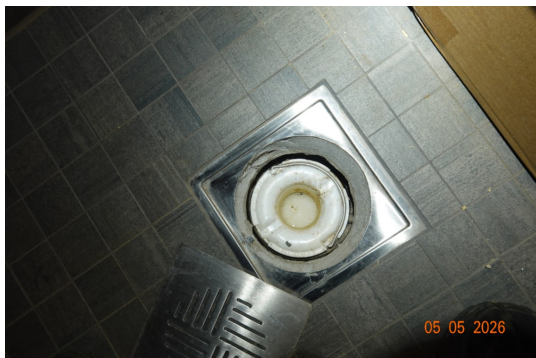
1. ETASJE > BAD

Plastsluk
Synlig membran og slukmansjett i sluk.
