Eitjennet 146, 2134 AUSTVATN

**Koselig og enkel skogshytte ved  
idyllisk tjern \* Bilvei helt frem \*  
Renoveringsbehov**

Befaringsdato: 29.05.2024 Rapportdato: 05.06.2024 Oppdragsnr.: 12085-1147 Referansenummer: NI1781

Autorisert foretak: Glåmdal Takst AS Sertifisert Takstingeniør: Pål Tuhus

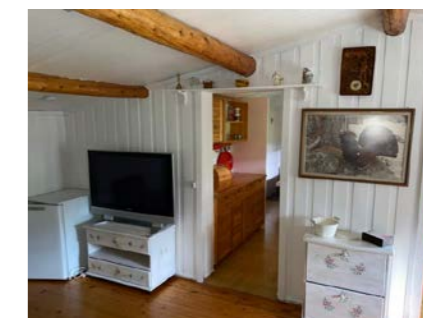
### TG 1 Innvendige dører

Det er ikke montert fysiske dører mellom rommene (kun åpne felter).

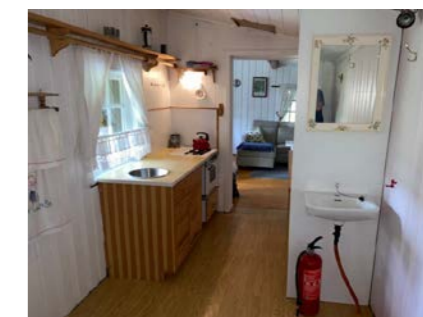
Innredningen har dører og fronter i lakkert tre og benkeplater i både laminat og heltre.

Liten nisje med gasskomfyr i enden av kjøkkenbenk med gassregulator på utsiden av hytta (på terrasse).

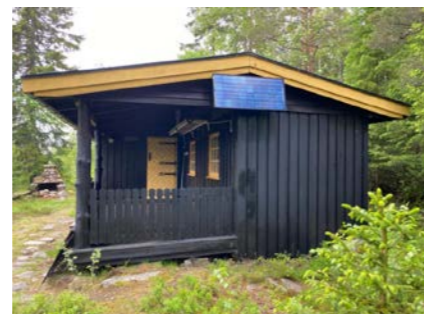
#### TG 1 Andre installasjoner

Fritidsboligen har ikke innlagt strøm, men et enkelt 12V solcelleanlegg til noe belysning med veggmontert solcellepanel i gavlspiss mot sør. 12 V, 70 Ah batteri plassert i nattbord.

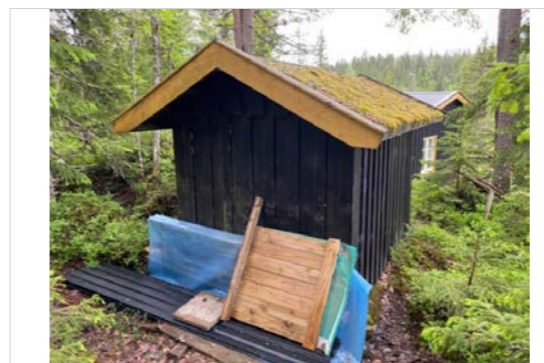
Takshingel mot nord er svært mosegrodd, mose forkorter levetiden. Veggkonstruksjon og kledning ligger nær/nedpå terreng noe som over tid fører til fukt og råteskader.
