# Tilstandsrapport

Enebolig

Bronserøysa 8, 1940 BJØRKELANGEN

Befaringsdato: 06.05.2025

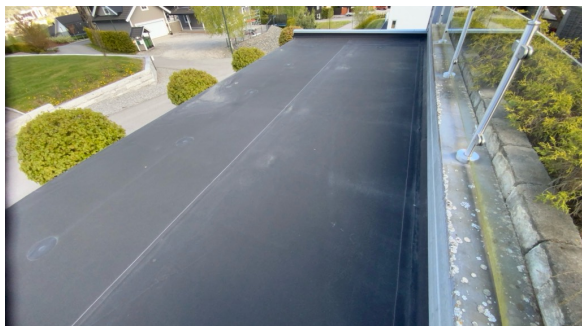
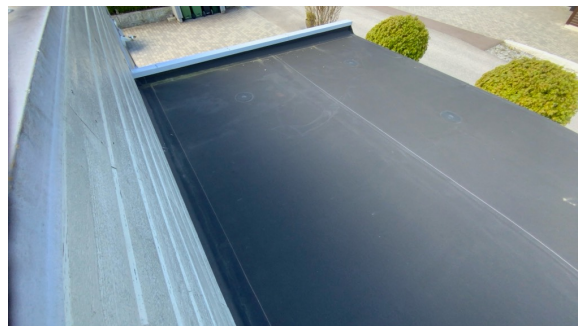
## TG 1 Nedløp og beslag

Metall. Etablert takrenner i yttervegg og med varmekabel rundt taksluk og renner.

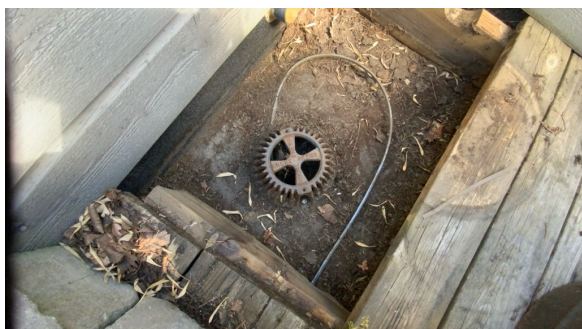
## TG 1 Balkonger, terrasser og rom under balkonger - 2

Etablert terrasseplattning rett på grunnforhold. utgang fra soverom og spisestue.

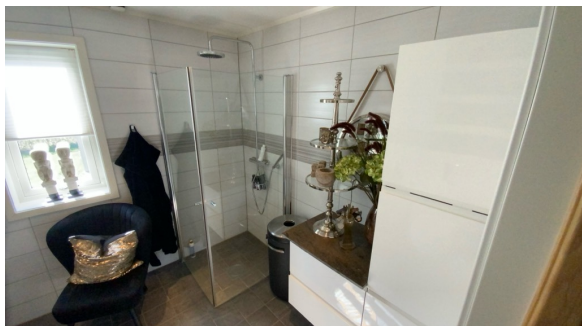
## 1. ETASJE > BAD

### TG 1 Overflater vegger og himling

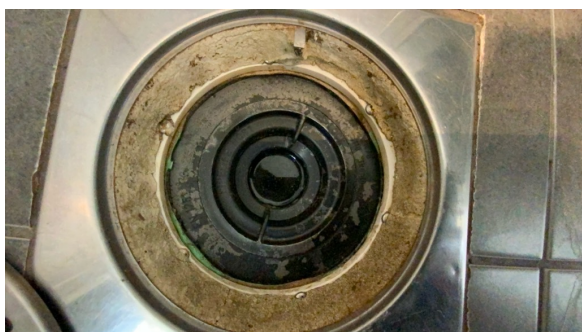
## 1. ETASJE > BAD

### TG 1 Sanitærutstyr og innredning

Hulltaking er foretatt uten å påvise unormale forhold. Hulltaking er foretatt ved/i Soverom.

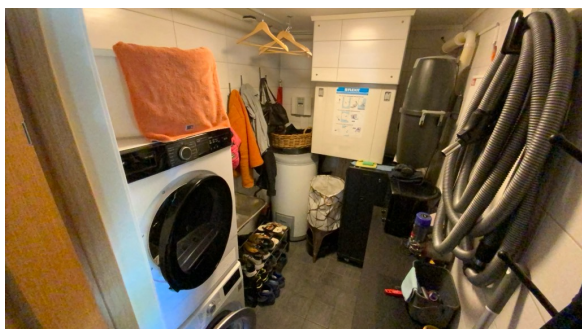
## 1. ETASJE > VASKEROM

### TG 1 Overflater vegger og himling

Det er plastsluk og smøremembran med dokumentert utførelse.

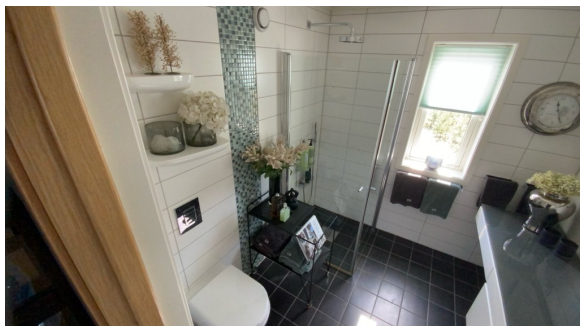
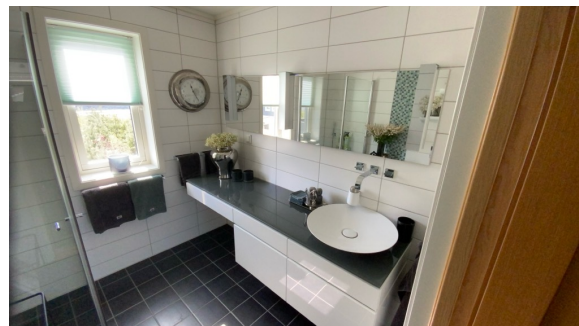
## 2. ETASJE > BAD

### TG 1 Overflater vegger og himling

### TG 1 Sluk, membran og tettesjikt

Det er plastsluk og smøremembran med dokumentert utførelse.

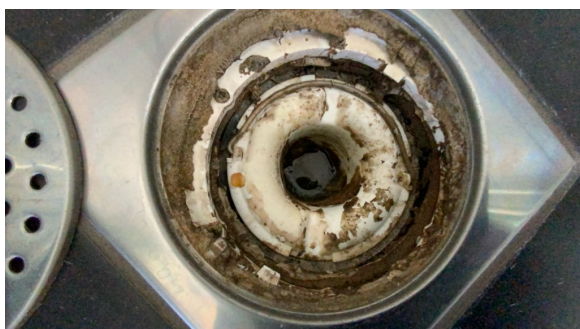
## 2. ETASJE > BAD

### TG 1 Sanitærutstyr og innredning
