# Tilstandsrapport

Enebolig

Ekholtveien 27 , 1526 MOSS

Befaringsdato: 11.12.2025

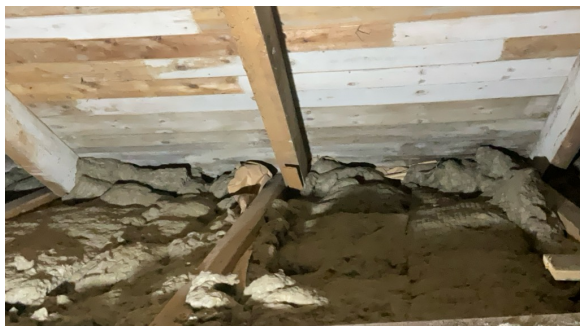
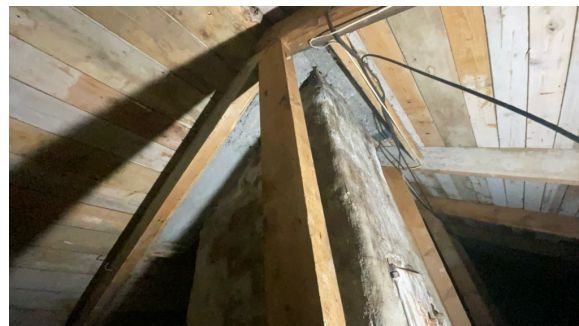
## Takkonstruksjon gang kjeller

*Punktet må sees i sammenheng med Taktekking*

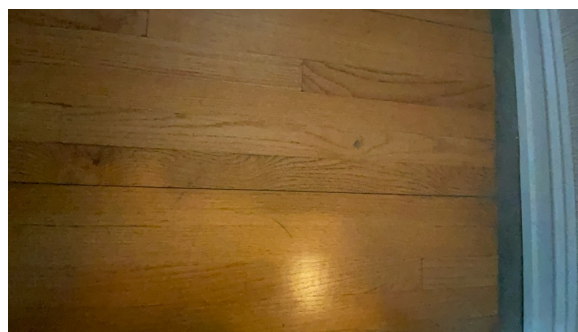
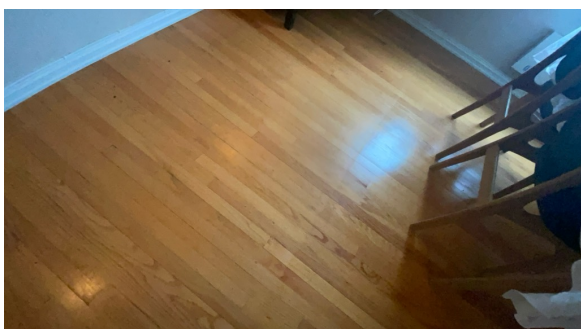
### TG 2 Etasjeskille/gulv mot grunn

Etasjeskiller er av trebjelkelag.

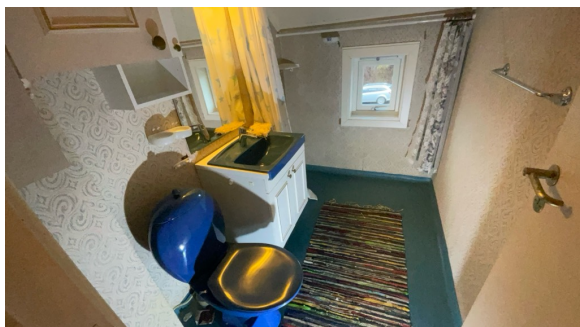
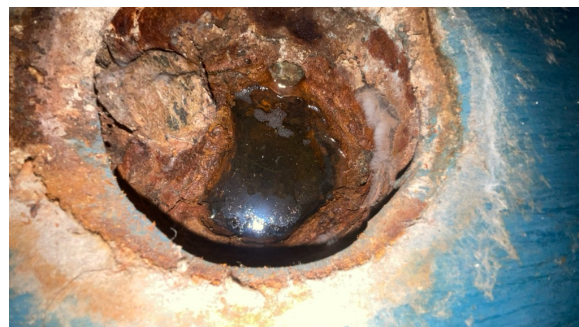
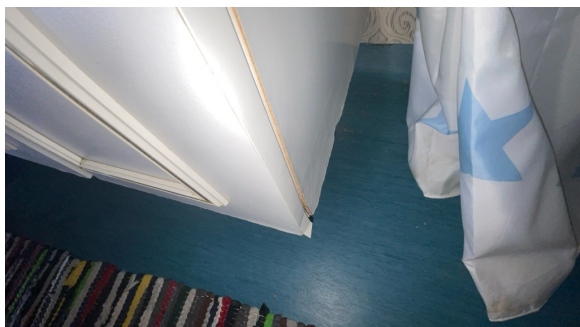
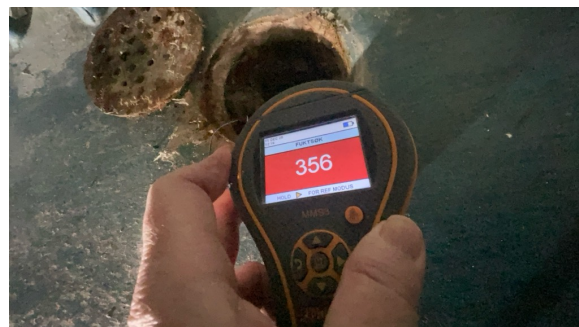
## LOFT > BAD

### Tilliggende konstruksjoner våtrom

Fuktmålinger er utført med Protimeter MMS 3, dette utstyret viser ikke vektprosent under 6%.

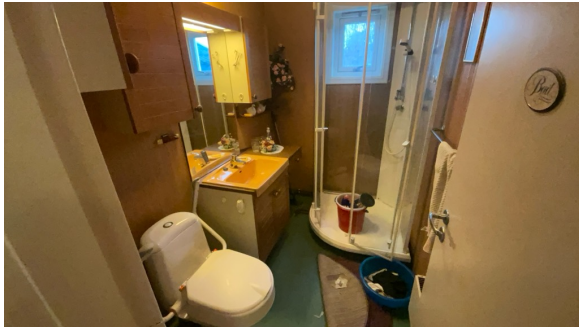
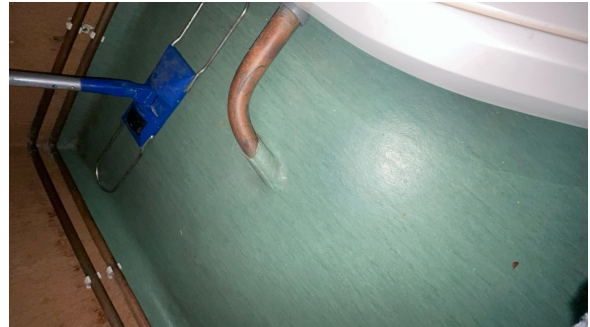
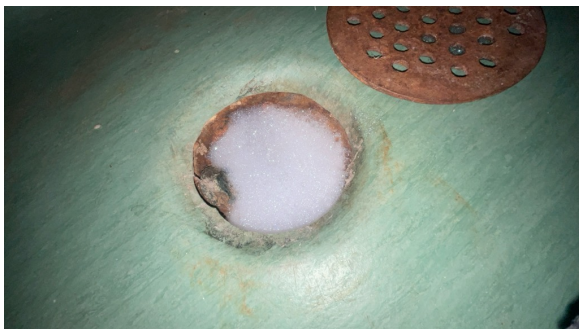
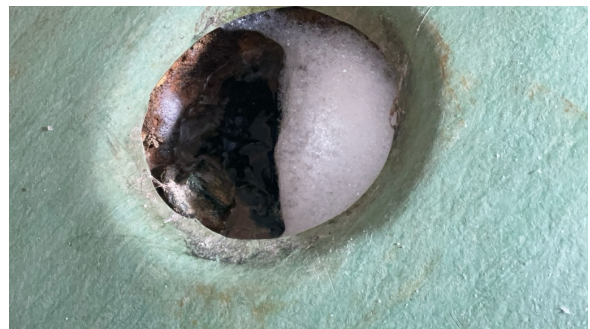
## 1. ETASJE > BAD

Rommet tilfredsstiller ikke krav til våtrom slik som man forventer at våtrom utføres i dag. Konsekvensen av videre bruk av rommet kan være følgeskader på andre konstruksjoner med risikoen ansees som liten på grunn av plasseringen av rommet i kjeller og at rommet har sluk. Imidlertid har sluk og rør i gulv høy alder som vil påkrevne utskiftninger på kort sikt.

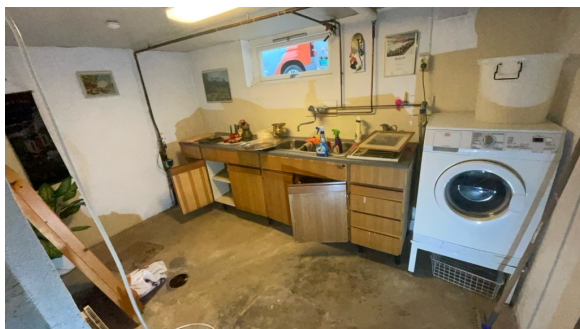
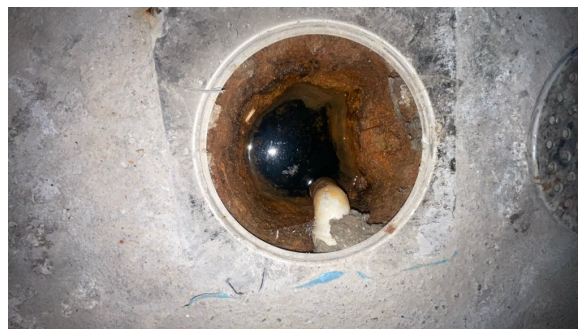
## KJELLER > VASKEROM

Hulltaking er ikke foretatt da det ikke er fysisk mulig pga tilliggende konstruksjoner.

Alle vegger rundt rommet er i mur og to av veggene er yttervegger. Det er utført søk med fuktindikator Protimeter MMS 3 som ikke viser forhyede verdier fra referansenivået i rommet.

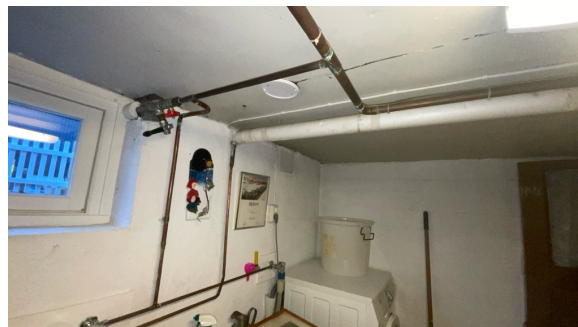
## TG 2 Avløpsrør

Det er avløpsrør av støpejern og noe plast.

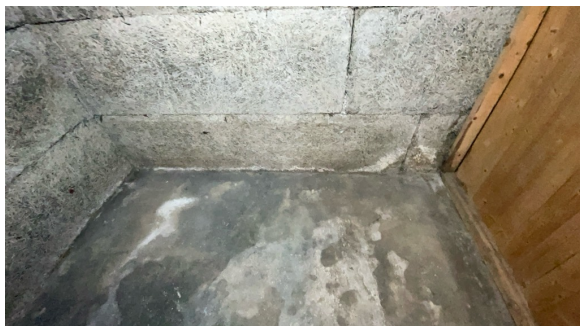
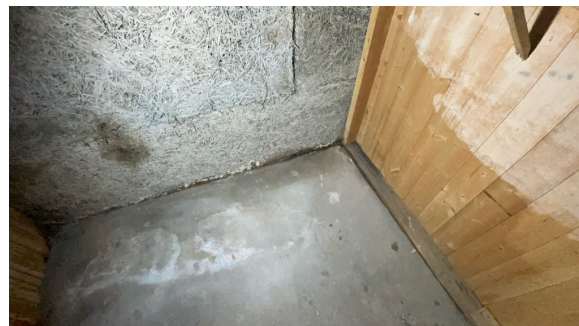
## TG 2 Grunnmur og fundamenter

Bygningen har betonggrunnmur.

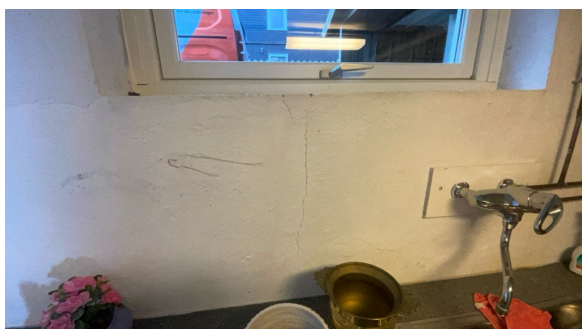
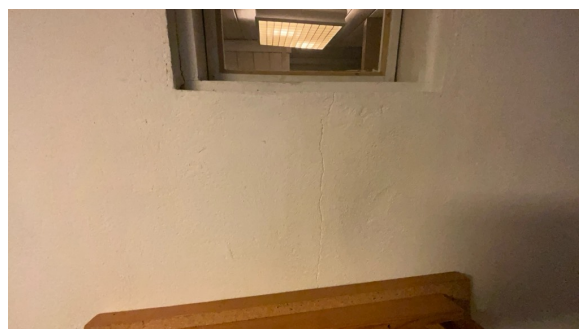
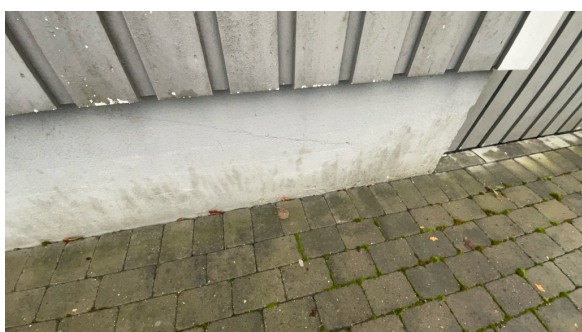
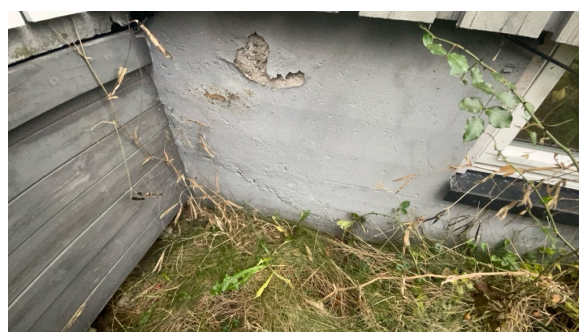
- Det er registrert skråriss som er symptom på setninger.
- Grunnmuren har sprekke-dannelser.
- Det er avvik:

Det er montert treull på deler av konstruksjonen og utvendig er ikke mur synlig under terreng. Det er observert synlige sprekker i mur flere steder.

Ved utvendig montering av ny drenering vil hele muren bli avdekket på en side, lokale utbedringer må påregnes der det er oppstått sprekker i dag. Konsekvensen for manglende tiltak om forholdene utvikles videre er økt fukt/vann inn i konstruksjonen som vil påføre bygningsdelene skader. Synlig ur med løs puss utbedres lokalt.

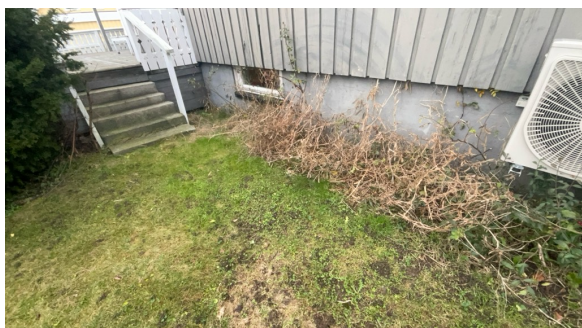
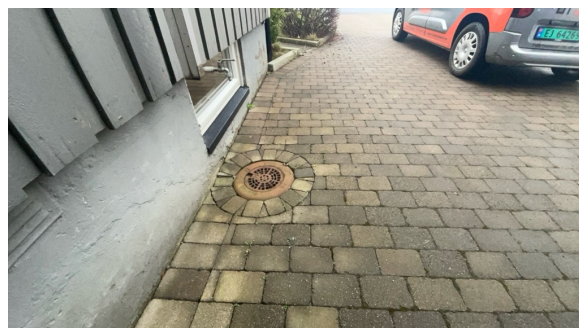
## **TG 3** Terrenghold

Terreng er opparbeidet rundt boligen inn mot yttervegg på alle sider.

Konsekvensen av terreng med manglende fall eller lite fall ut fra yttervegg vil gi økt påkjenning på etablert drenering, dette utgjør en risiko for nedsatt forventet brukstid og funksjon.

**Kostnadsestimat: 100 000 - 200 000**

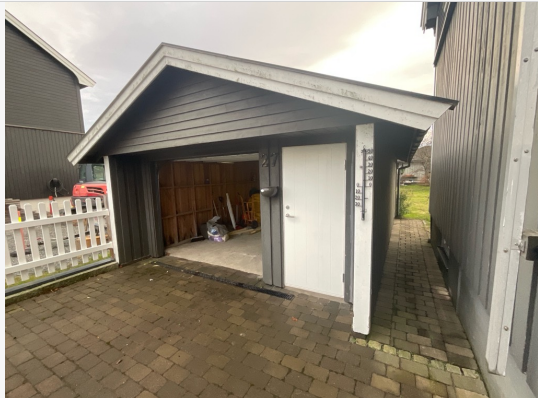
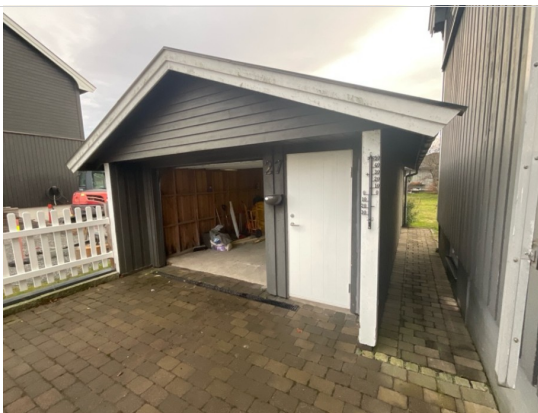
## Garasje

Har behov for vedlikehold og utbedring av skader

Gulv har sprekker, panel har skader og trekonstruksjoner er synlig utsatt for fukt.
