Ekholtveien 27, 1526 MOSS

**Ekholt - Enebolig med solrik tomt -  
Garasje - Uinnredet kjeller med  
egen inngang**

| Tilstandsrapport ..... | 49 |

06.02.2026

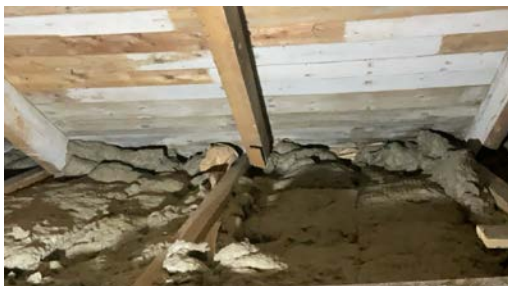
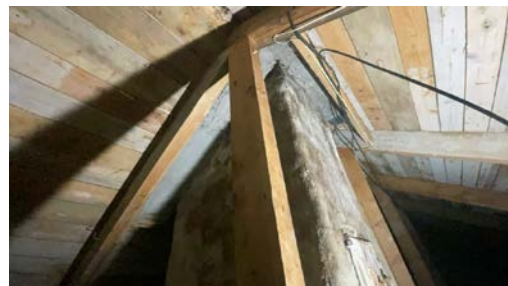
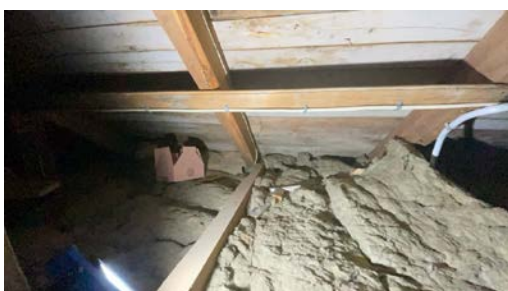
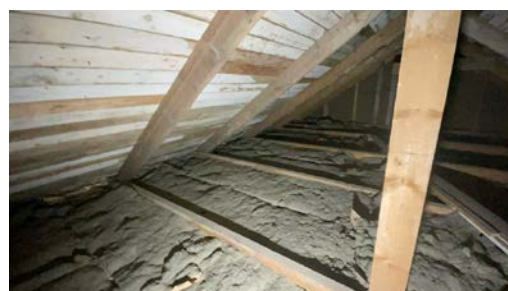
## Takkonstruksjon gang kjeller

- Det er ingen lufting i konstruksjonen.
- Balkong/terrasse ligger over innredede boligrom, usikker konstruksjon. Konstruksjonsutforming gir økt fare for skader.

Konstruksjon/takkonstruksjon over rom i kjeller er oppført i betong uten dokumentert tekking og lufting slik slike konstruksjoner krever. Konstruksjonen er utsatt for kondensering og skader som følge av dette. Det er synlig i kjeller at vegger er utsatt for fukt.

Det bør etableres isolering og tettesjikt i takkonstruksjon over rom i kjeller. Dagens løsning gir fare for fuktskader.

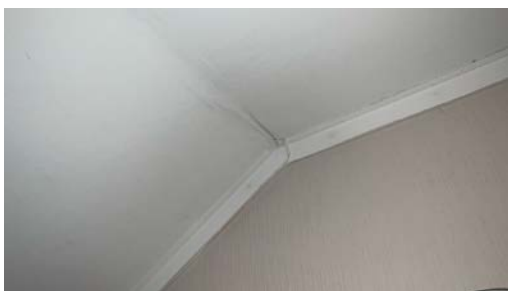
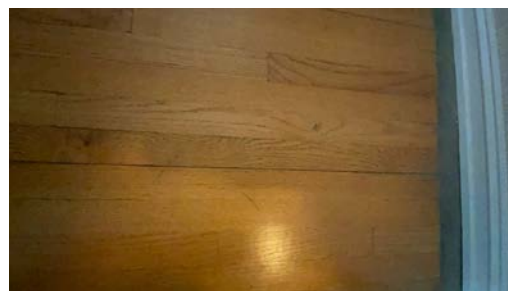
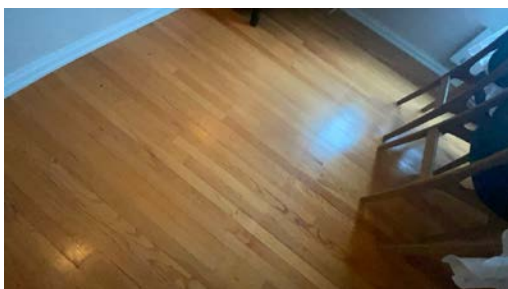
### TG 2 Etasjeskille/gulv mot grunn

Etasjeskiller er av trebjelkelag.

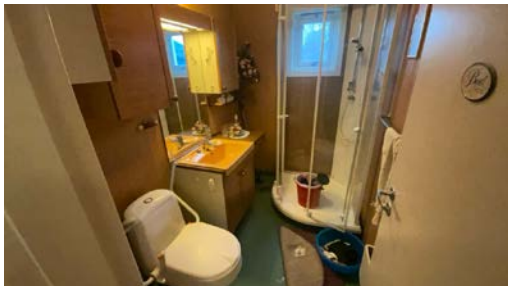
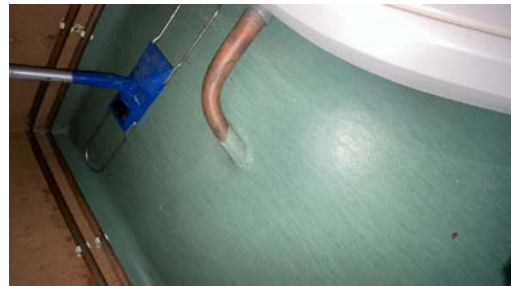
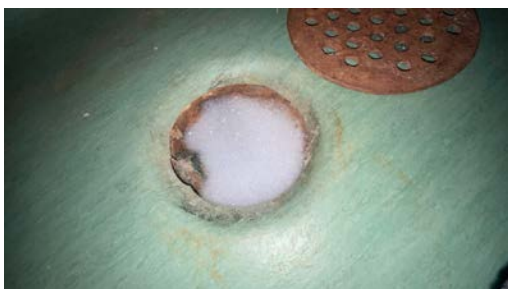
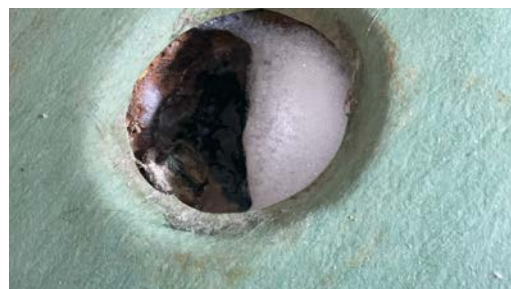
## 1. ETASJE > BAD

Hulltaking er ikke foretatt da det ikke er fysisk mulig pga tilliggende konstruksjoner.

Alle vegger rundt rommet er i mur og to av veggene er yttervegger. Det er utført søk med fuktindikator Protimeter MMS 3 som ikke viser forhyede verdier fra referansenivået i rommet.

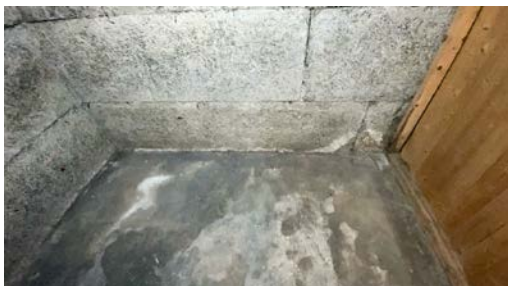
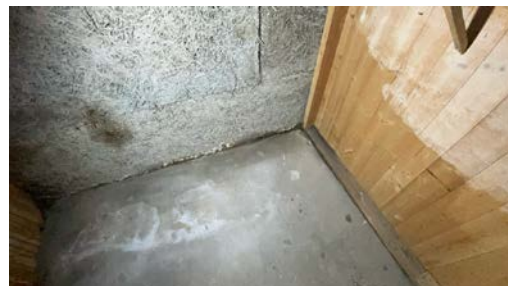
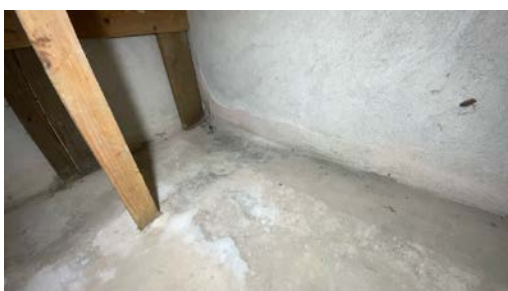
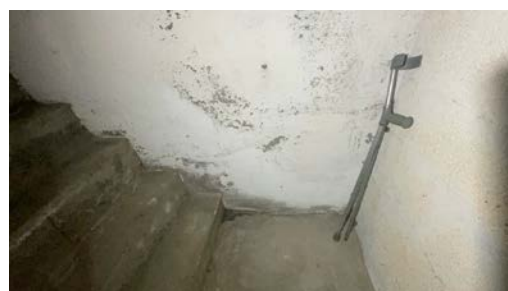
## TG 2 Grunnmur og fundamenter

Bygningen har betonggrunnmur.

- Det er registrert skråriss som er symptom på setninger.
- Grunnmuren har sprekkdannelser.
- Det er avvik:

Det er montert treull på deler av konstruksjonen og utvendig er ikke mur synlig under terreng. Det er observert synlige sprekker i mur flere steder.

Ved utvendig montering av ny drenering vil hele muren bli avdekket på en side, lokale utbedringer må påregnes der det er oppstått sprekker i dag. Konsekvensen for manglende tiltak om forholdene utvikles videre er økt fukt/vann inn i konstruksjonen som vil påføre bygningsdelene skader. Synlig ur med løs puss utbedres lokalt.

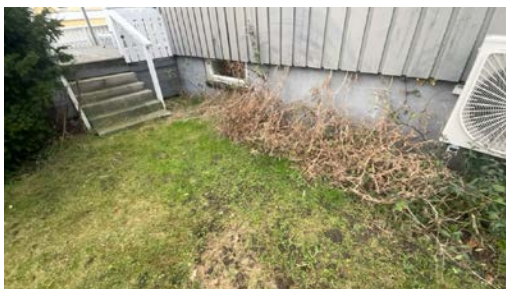
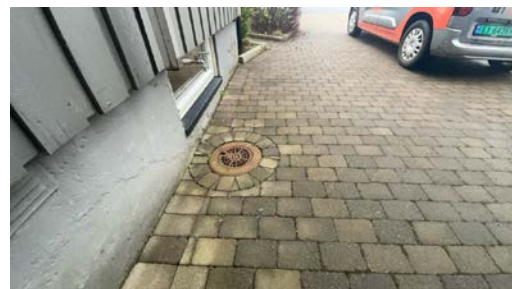
## TG 2 Utvendige vann- og avløpsledninger

Utvendige avløpsrør er av plast og er fra 1999. Det er offentlig avløp via private stikkledninger. Utvendige vannledninger er av plast (PEL) og er fra 1999. Det er offentlig vannforsyning via private stikkledninger.

- Det er ikke behov for utbedringstiltak siden anlegget fungerer i dag, men ut ifra alder kan skader plutselig oppstå på eldre anlegg.
- Andre tiltak:

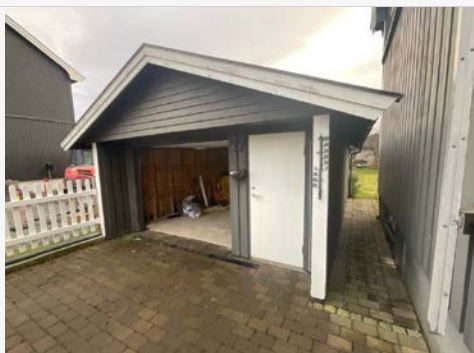
### Garasje

Har behov for vedlikehold og utbedring av skader

Gulv har sprekker, panel har skader og trekonstruksjoner er synlig utsatt for fukt.
