# Tilstandsrapport

Enebolig

Ekholtveien 27, 1526 MOSS

# gnr. 193, bnr. 126

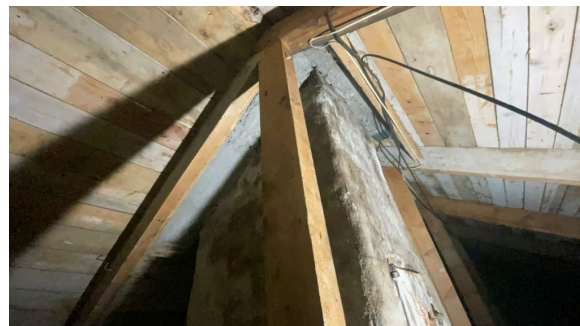
## TG 3 Takkonstruksjon gang kjeller

*Punktet må sees i sammenheng med Taktekking*

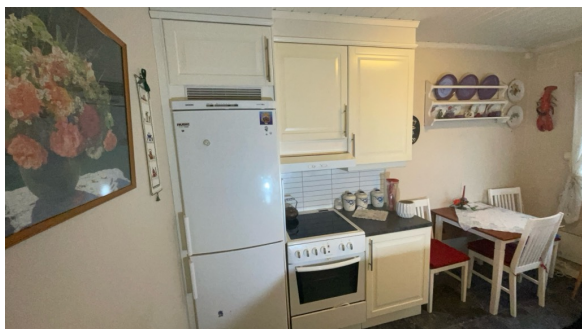
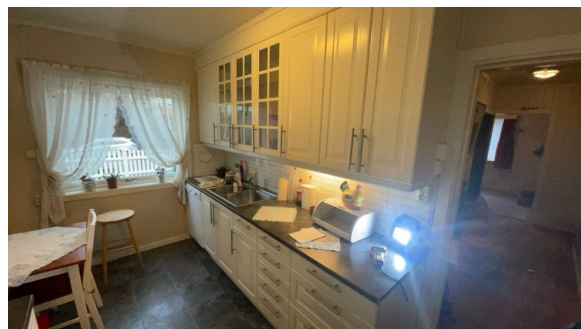
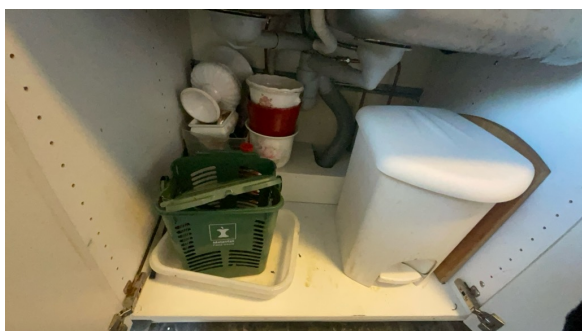
## 1. ETASJE > KJØKKEN

### TG 2 Avtrekk

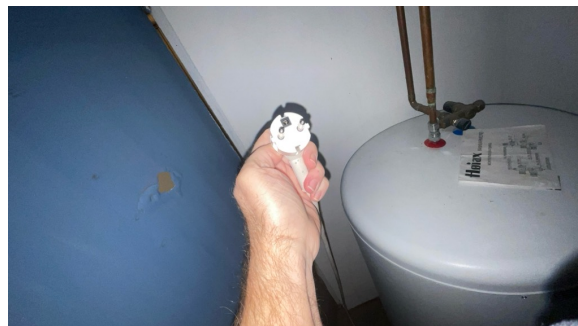
## TG 2 Elektrisk anlegg

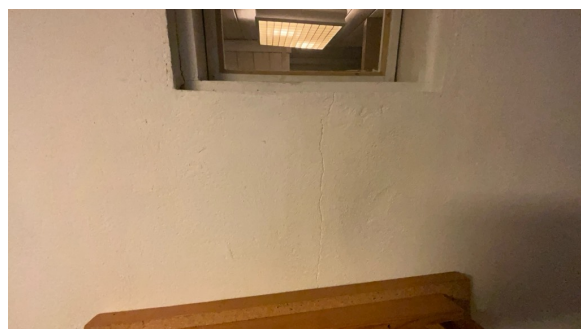
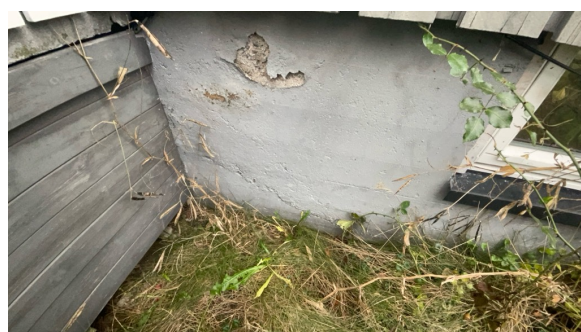
## TG 3 Fuktsikring og drenering

Ingen påkostninger siden byggeår, symptomer flere steder for fuktvandring i mur.

Drenering har en alder på 68 år og har passert forventet levetid. Konsekvensen av manglende tiltak er økt fuktighet i kjeller på grunn av manglende fuktsikring og funksjon på drenering.

- Det er registrert skråriss som er symptom på setninger.
- Grunnmuren har sprekkdannelser.
- Det er avvik:

Det er montert treull på deler av konstruksjonen og utvendig er ikke mur synlig under terreng. Det er observert synlige sprekker i mur flere steder.

Ved utvendig montering av ny drenering vil hele muren bli avdekket på en side, lokale utbedringer må påregnes der det er oppstått sprekker i dag. Konsekvensen for manglende tiltak om forholdene utvikles videre er økt fukt/vann inn i konstruksjonen som vil påføre bygningsdelene skader. Synlig ur med løs puss utbedres lokalt.

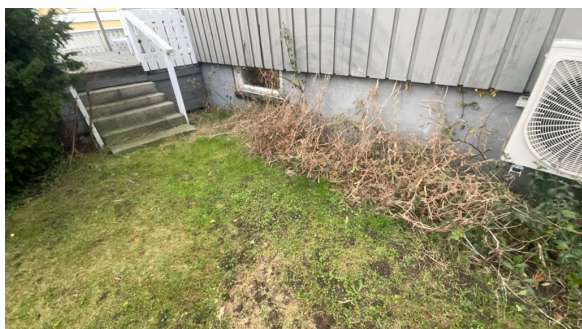
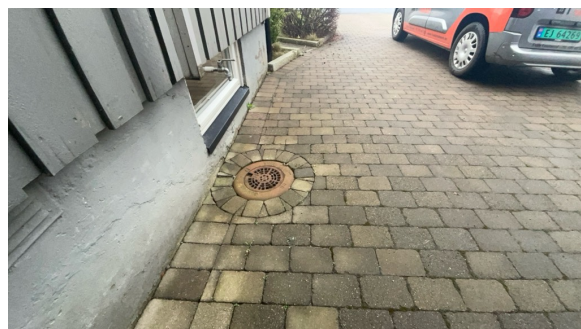
## TG 3 Terrenghorhold

Terrenghorhold er opparbeidet rundt boligen inn mot yttervegg på alle sider.

Konsekvensen av terrenghorhold med manglende fall eller lite fall ut fra yttervegg vil gi økt påkjenning på etablert drenering, dette utgjør en risiko for nedsatt forventet brukstid og funksjon.

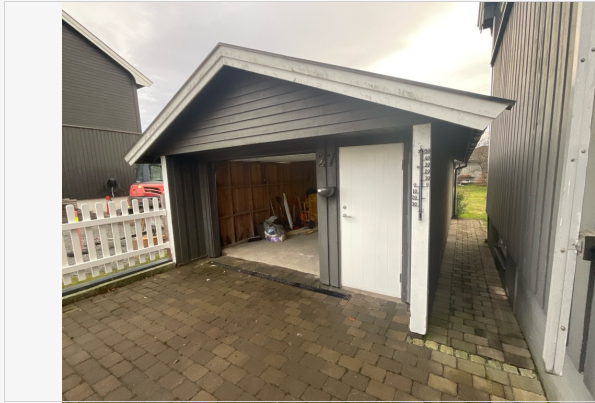
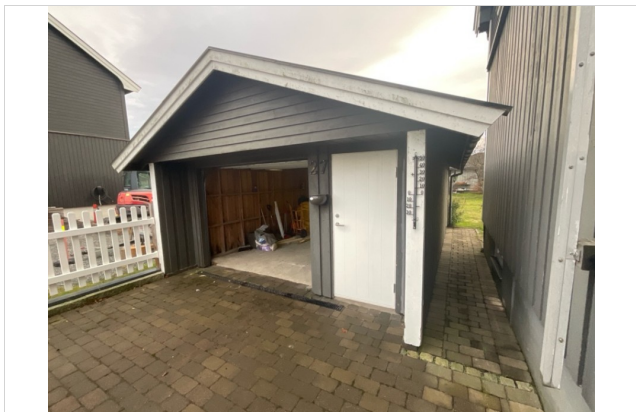
## Garasje

Har behov for vedlikehold og utbedring av skader

Gulv har sprekker, panel har skader og trekonstruksjoner er synlig utsatt for fukt.

Sidedør til garasje er opplyst byttet etter befarings.
