Ekholtveien 27, 1526 MOSS

**Ekholt - Enebolig med solrik tomt -  
Garasje - Uinnredet kjeller med  
egen inngang**

# Tilstandsrapport

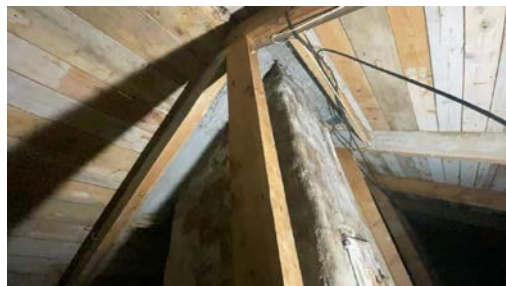
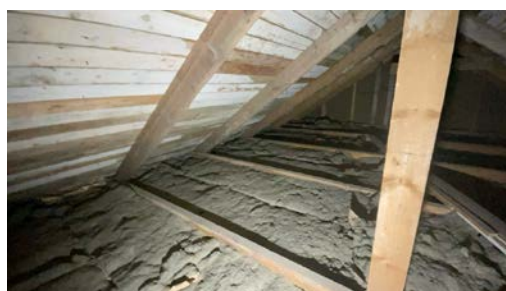
## Takkonstruksjon gang kjeller

- Det er ingen lufting i konstruksjonen.
- Balkong/terrasse ligger over innredede boligrom, usikker konstruksjon. Konstruksjonsutforming gir økt fare for skader.

Konstruksjon/takkonstruksjon over rom i kjeller er oppført i betong uten dokumentert tekking og lufting slik slike konstruksjoner krever. Konstruksjonen er utsatt for kondensering og skader som følge av dette. Det er synlig i kjeller at vegger er utsatt for fukt.

Det bør etableres isolering og tettesjikt i takkonstruksjon over rom i kjeller. Dagens løsning gir fare for fuktskader.
