# Mellomriksvegen 883 7520 HEGRA

## Tilstandsrapport Eierskifte

Boligtype: Enebolig

Byggeår: 1954

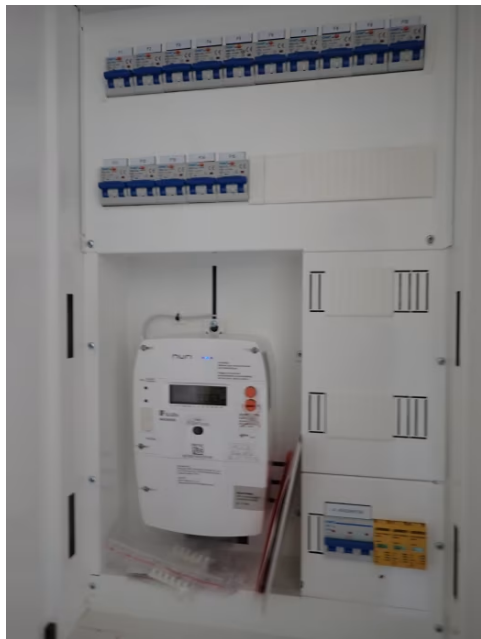
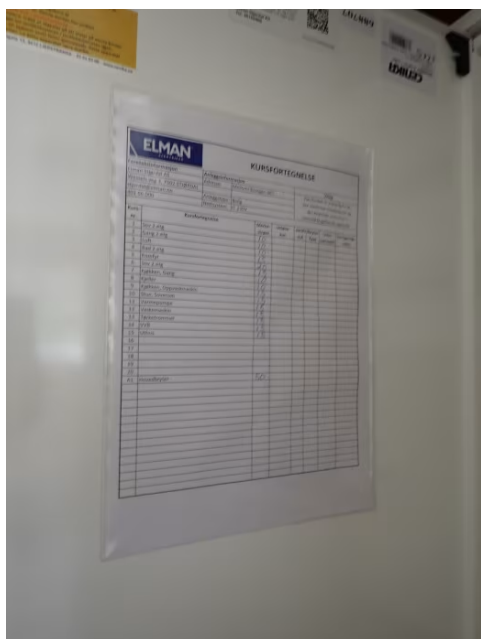
## 6.20 Elektrisk

Er det foretatt kontroll av det lokale el tilsyn i løpet av de siste 5 år

Ja

TG-1

Eier opplyser om el-kontroll hvert 5. år via Landbruksforsikring i Gjensidige.  
Eier opplyser at det er etablert nytt el-anlegg i 2012 og nytt sikringsskap med sikringer i 2018.  
Dokumentasjon via QR kode i skap.

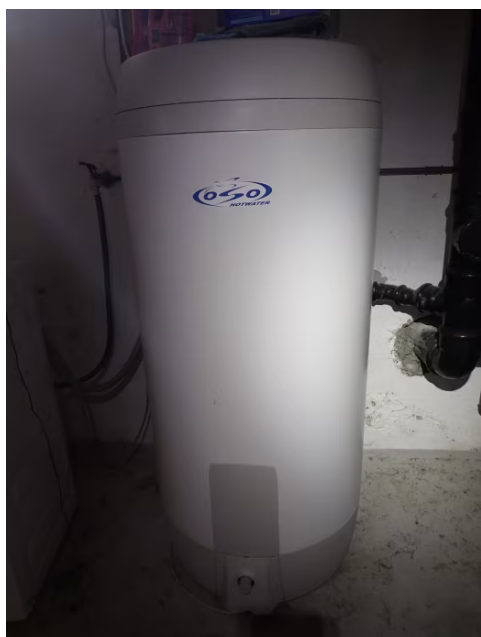
## 6.21 Varmtvannsbereder

Plassering bereder

Vaskekjeller

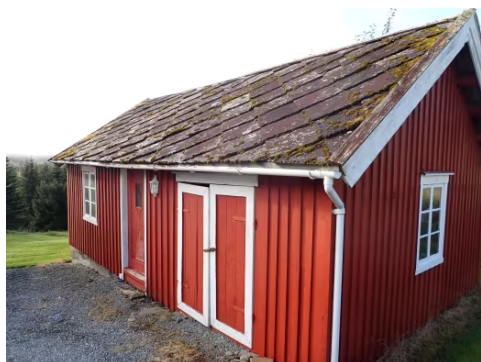
## 6.25 Øvrig: Uthus

Uthus oppført i en etasje over tregulv og betonggulv. Veggkonstruksjon i tre med utvendig stående kledning. Takkonstruksjon i saltaks form med ytterteking av skiferstein. Bygningen er med skjevheter og er preget av alder. Sannsynlig er bygningen oppsatt av materialer fra et annet bygg.
