Mellomriksvegen 883, 7520 HEGRA

**Romslig enebolig med 5 soverom |  
Solrik tomt i landlige omgivelser |  
Uthus med gode  
lagringsmuligheter**

| Tilstandsrapport ..... | 38 |

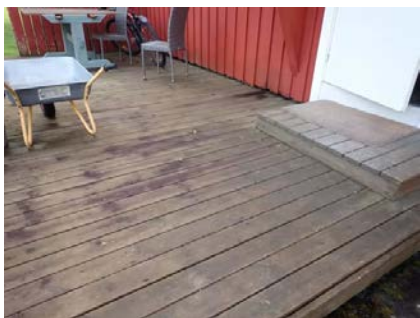
## 6.4 Balkong, terrasse, platting

| Type | Terrasse |
| Terrasse foran inngangsparti utført i impregnerte materialer. | |

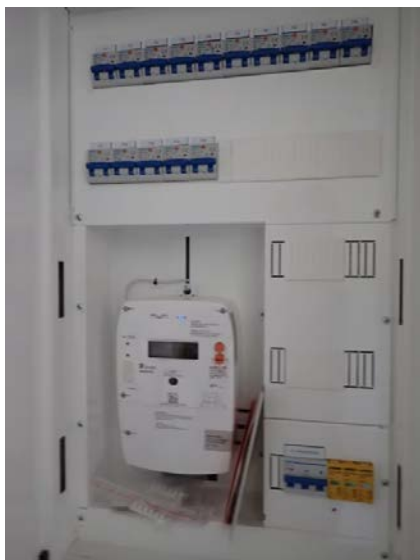
**6.20 Elektrisk**

Er det foretatt kontroll av det lokale el tilsyn i løpet av de siste 5 år

Ja

TG-1

Eier opplyser om el-kontroll hvert 5. år via Landbruksforsikring i Gjensidige.  
Eier opplyser at det er etablert nytt el-anlegg i 2012 og nytt sikringsskap med sikringer i 2018.  
Dokumentasjon via QR kode i skap.

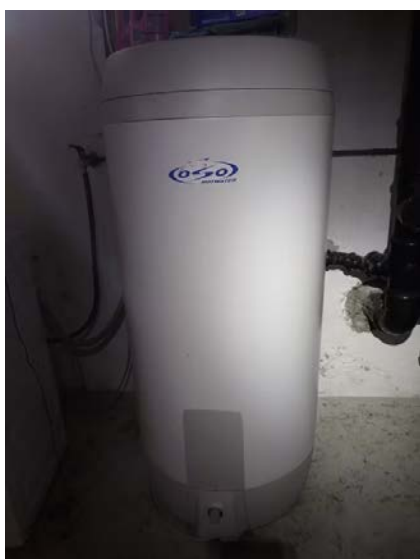
## 6.21 Varmtvannsbereder

Plassering bereder

Vaskekjeller
