Osterøyvegen 3401, 5284 TYSSEBOTNEN

**Osterøy - Flott enebolig i vakre og naturskjønne omgivelser. Nydelig hage med enestående utsikt. 1 time fra Bergen Sentrum.**

# Osterøy - Flott enebolig i vakre og naturskjønne omgivelser. Nydelig hage

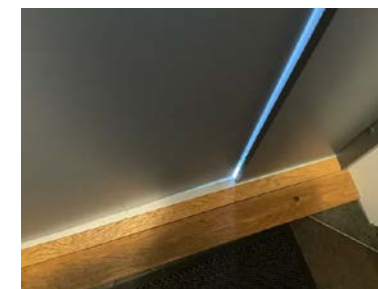
### TC 2 Balkongdør v/soverom 4

- Det er påvist andre avvik:
- Vurdering er gitt på bakgrunn av alder og forventet gjenstående brukstid. Det vil være større risiko for punktering av glass og større behov for vedlikehold i tiden som kommer. Det må påregnes redusert isolasjonsevne for eldre glassruter.

Sidehengslet balkongdør med 2-lags isolerglass i trekarmen.

- Andre tiltak:
- Det må påregnes vedlikehold eller evt. utskifting av balkongdører/glassruter på sikt. Pga. alder og slitasje vil det fremover kunne oppstå fuktskader og punkterte glass. Punkterte glassruter kan være vanskelig å avdekke.

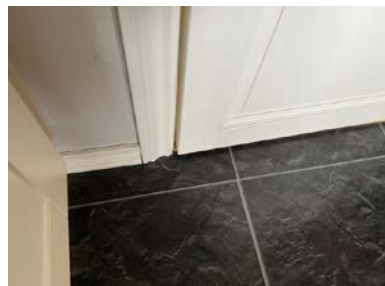
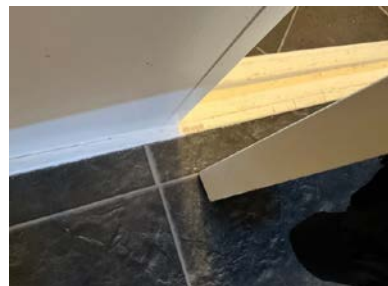
### HOVEDETASJE > BAD (9,2 M<sup>2</sup>)

- Det er påvist andre avvik:
- Vindu med ikke fuktbestandige materialer i våtsonen (dusjsonen).
- Noe oppsprukke fuger.

- Det er påvist avvik i fallforhold til sluk i forhold til krav i forskrift på byggetidspunktet.
- Begrenset fall til sluk i dusjsone.
- Oppsprukke fuger.
- Bom i enkelte fliser.

- Våtrommet fungerer med dette avviket.

- Andre tiltak:
- Det vurderes ikke for å være behov for tiltak per i dag, men en må være oppmerksom på evt. fuktsvelling og vise forsiktighet med vannsøl.

- Overvåk tilstanden jevnlig. For å få tilstandsgrad 0 eller 1 må tettesjiktet skiftes ut, men tidspunktet for når dette er nødvendig er vanskelig å si noe om.

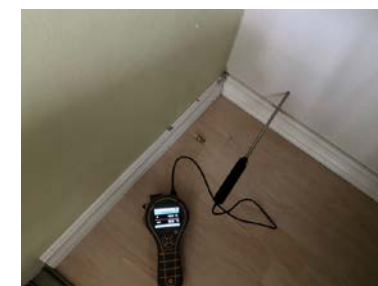
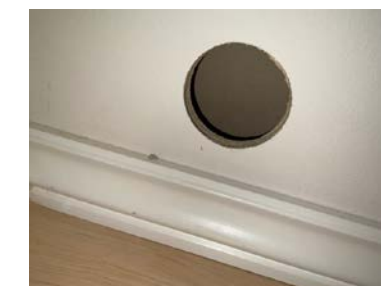
#### TO 3 Generell

På bakgrunn av alder på membran/tettesjikt/slukløsning og risiko for lekkasje og skader må det påregnes utskifting innen kort tid. Det er derfor ikke utført en detaljert tilstandsvurdering av hver enkelt bygningsdel i rommet. Merk at bad/våtrom i de fleste tilfeller fortsatt kan benyttes med forsiktighet frem til en evt. oppgradering.

Kostnadsestimat: 100 000 - 300 000
