Skjærigutua 152, 2266 ARNEBERG

# Tilstandsrapport

gnr. 208, bnr. 143

Befaringsdato: 17.09.2025

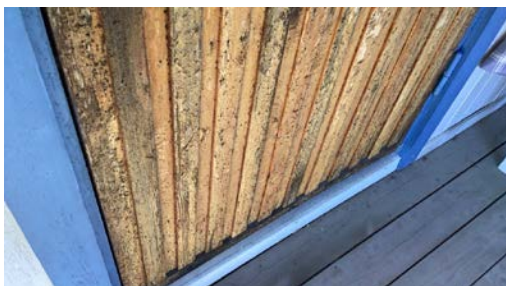
## TG 2 Balkonger, terrasser og rom under balkonger

Takoverbygget veranda som er fundamentert på grunnmur av betong, bygget med trekonstruksjoner over dette.

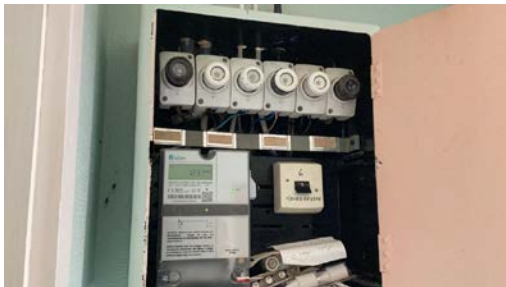
Utett rundt gjennomføringer i skap.
