Kvemyrvegen 130, 2388 BRUMUNDDAL

**Landlig enebolig med  
dobbelgarasje. Nyere standard. 3  
soverom.**

Befaringsdato: 20.03.2025

Rapportdato: 11.04.2025

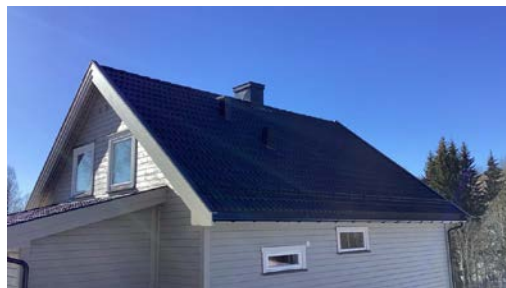
Tak over inngangsparti er 10°. Taktekkingen er ikke godkjent for legging på så lave takvinkler.

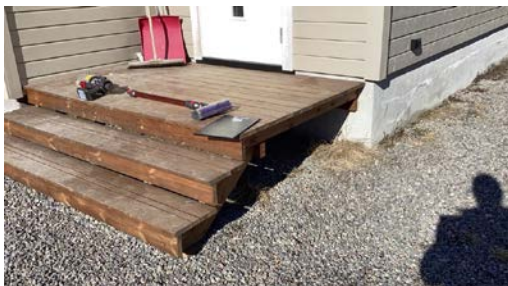
Mangler rekkverk, dette forholdet utgjør tilstandsgrad 3.

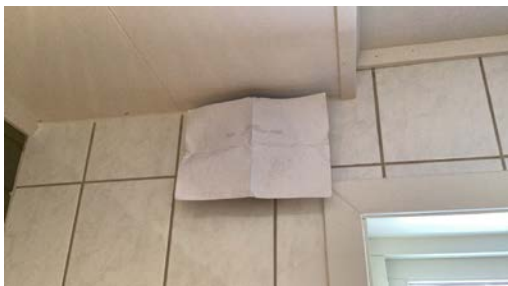
Ved test av avtrekksvifte som beskrevet i NS3600, fungerte viften som tiltenkt.

Selgers opplysning:  
Tilluft i dør blir etablert før salg.

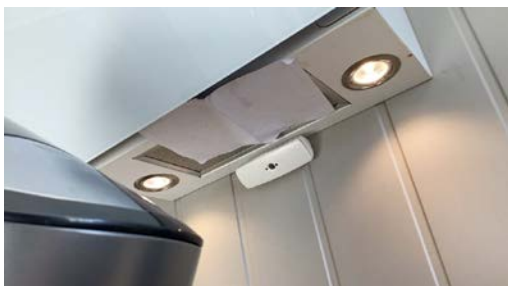
### **TG 1** Avtrekk

Beskrivelse står under punktet "Overflater og innredning".

Ved test av avtrekksvifte som beskrevet i NS3600, fungerte viften som tiltenkt.
