Tilstandsrapport

Enebolig

Bæregveien 165, 1923 SØRUM

Befaringsdato: 20.03.2025

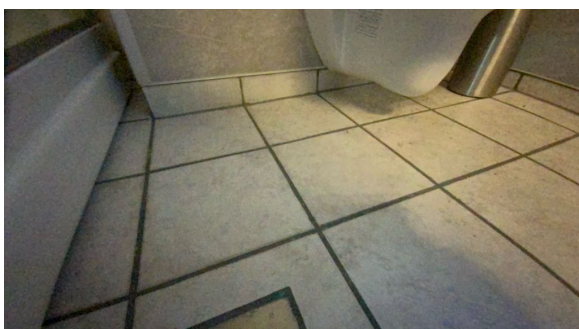
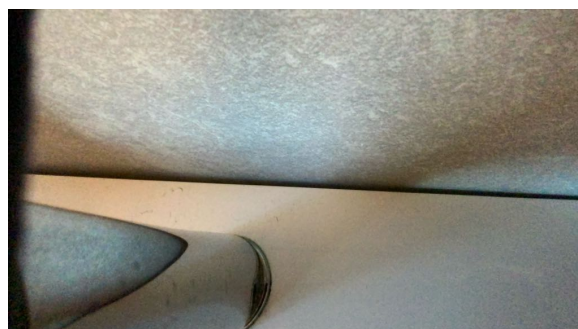
Det er ikke etablert løsning for å synliggjøre lekkasje noe som kan føre til at vann inne i sisternen ikke blir oppdaget og påfører konstruksjoner fuktskader. Det er ikke lagt membran inne og bak sisternen som beskytter mot fukt, se vurdering under membran.

- Det må gjøres tiltak for å lukke avviket.

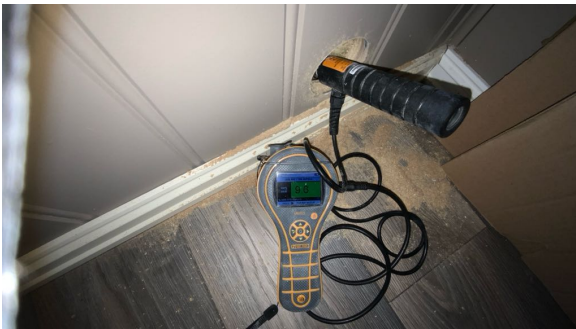
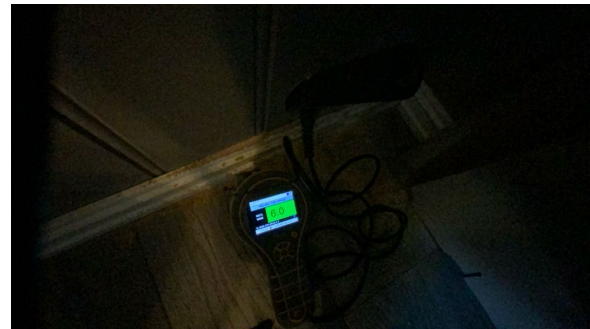
TG1 Tilliggende konstruksjoner våtrom

Hulltaking er foretatt uten å påvise unormale forhold. Hulltaking er foretatt ved/i Soverom. Fuktkvotemåling (vekt%) i konstruksjonen ble målt til 6.

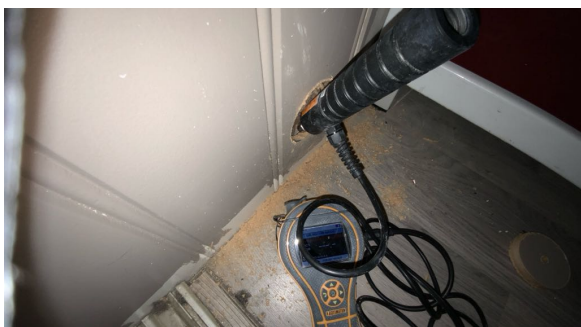
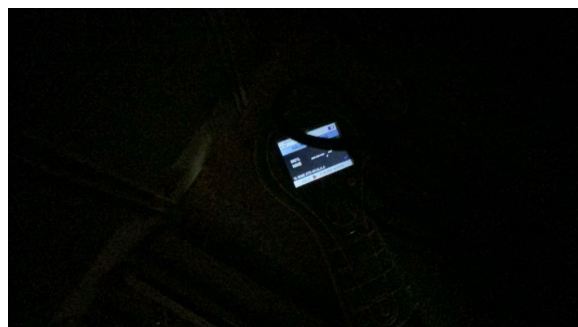
Tilliggende konstruksjoner våtrom

Hulltaking er foretatt uten å påvise unormale forhold. Hulltaking er foretatt ved/i Gang.

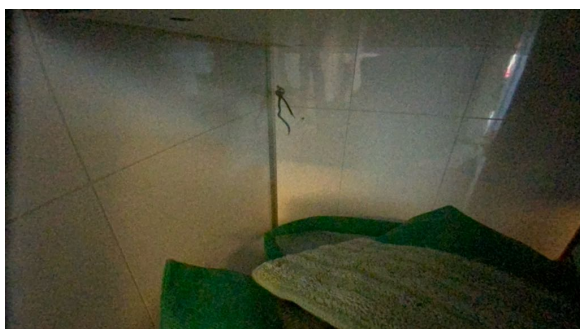
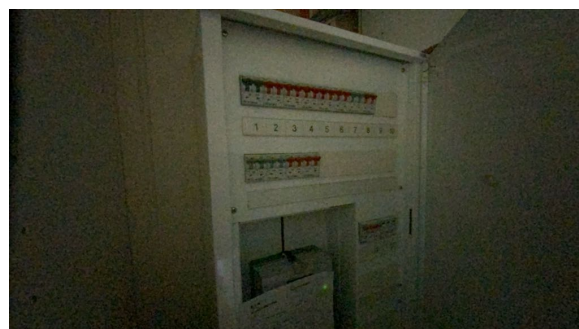
Med bakgrunn i NS3600 kreves det utført el-kontroll av fagperson for å få TG1 på anlegget. TG 3 gis som følge av manglende dokumentasjon og nevnte avvik.
