Løedalen 8, 4364 SIREVÅG

**Oppgradert enebolig med idyllisk og skjermet beliggenhet. 4 soverom (1 godkjent). Hagestue, rett ved togst., u/ boplikt!**

| Tilstandsrapport ..... | 47 |

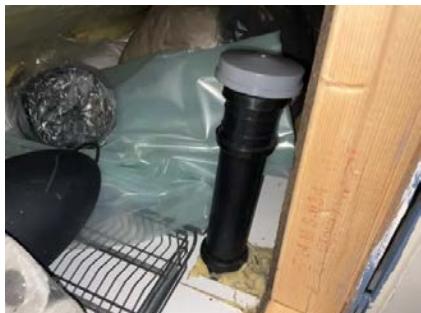
## 6.16 Avløpsrør

Det er montert tilbakeslagsventil på luftingen til avløp. denne er montert i kott.

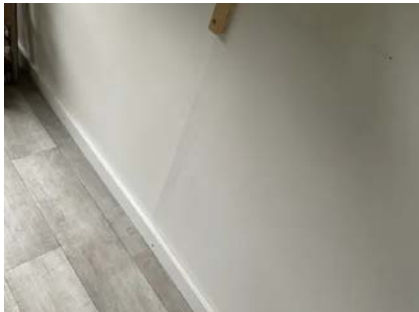
## 6.25 Hagestue

Noe ufagmessig utført sparkling.
