# Storenubben 30 4344 BRYNE

## Tilstandsrapport Eierskifte

Boligtype: Enebolig med utleie

Byggeår: 1988

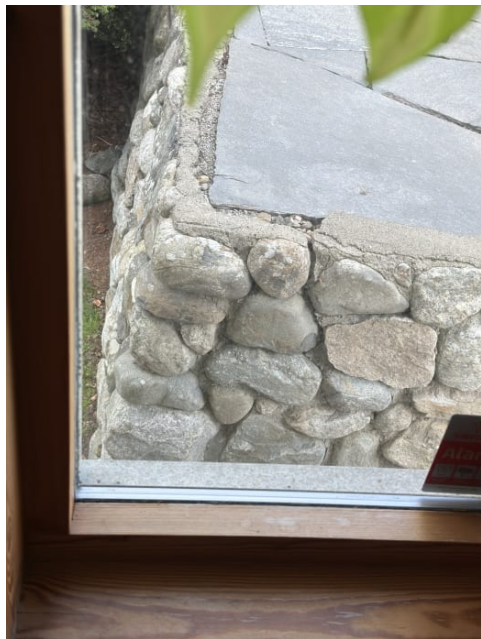
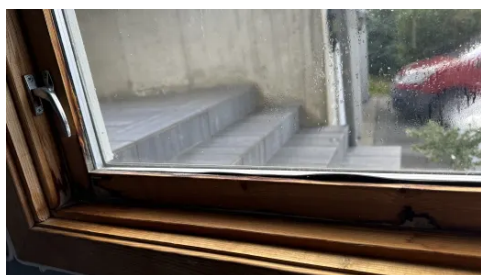
Enkelte vinduer behøver småjustering.

Punkterte glass bør skiftes, alternativt vurdere å skifte hele vinduet som kan være gunstig ut fra et energioekonomisk synspunkt.

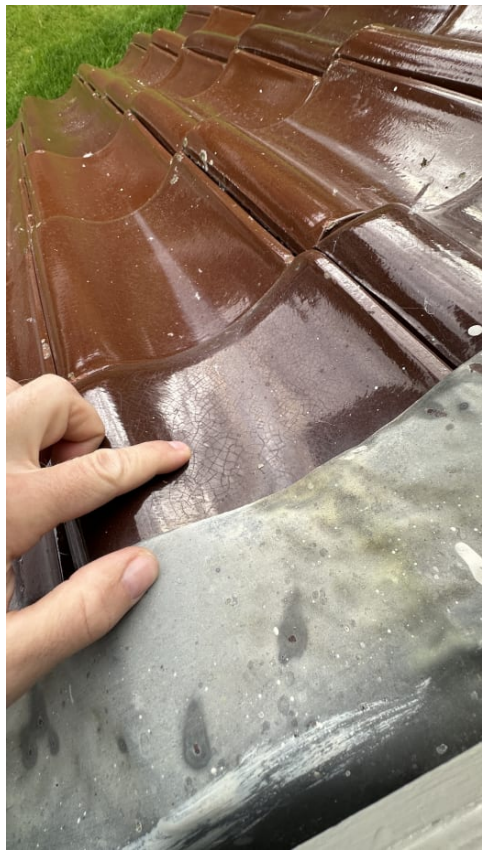
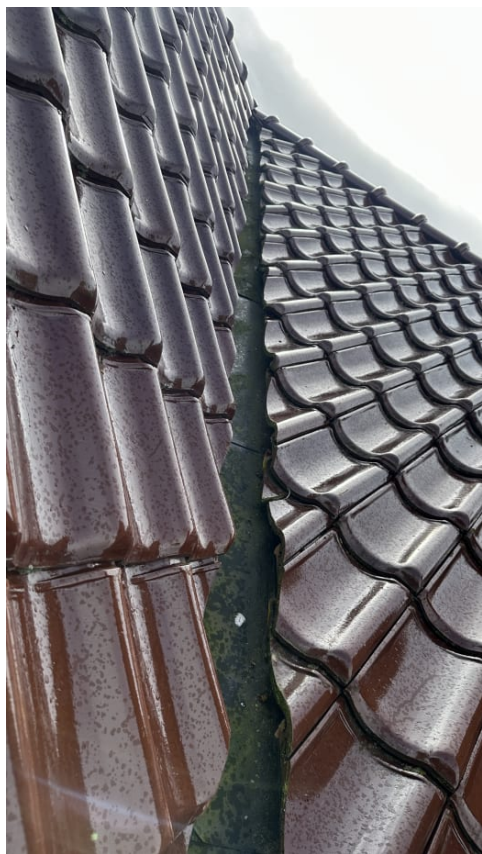
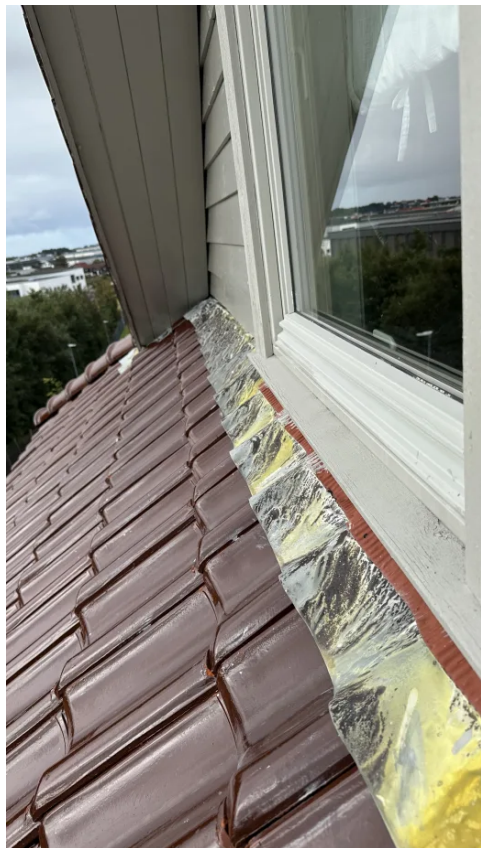
-Registrert stedvis sprekke i bly i overgang tak/vegg, ingen registrerte følgeskader på befaringsdagen.

Utbedre skadet bly i overgang tak/vegg.

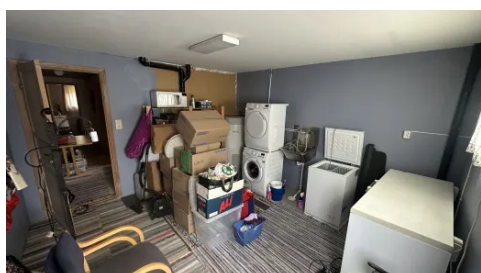
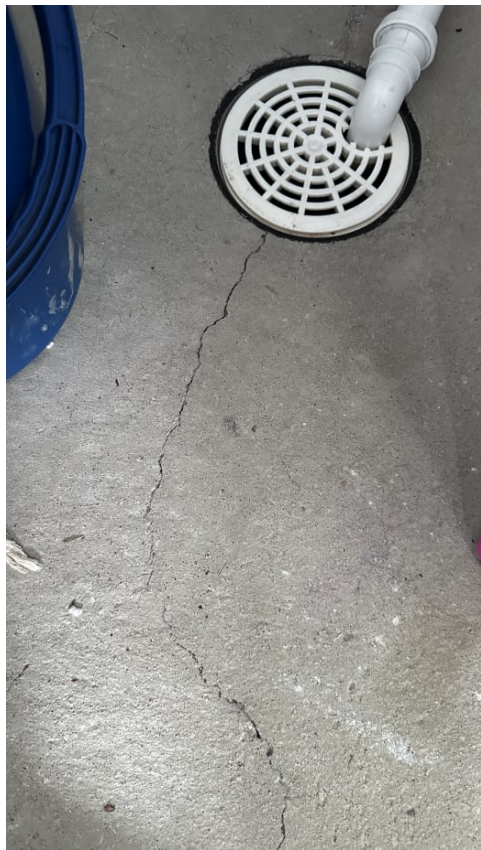
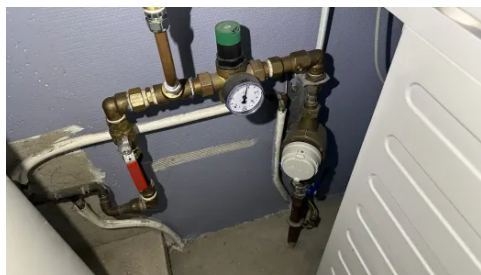
### 6.28 Våtrom: Kjeller - Vaskerom

Det er behov for totalrenovering av våtrommet!

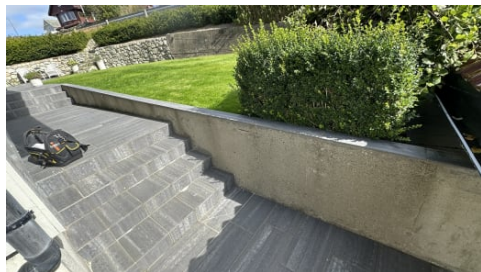
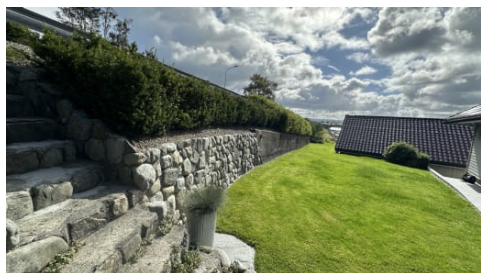
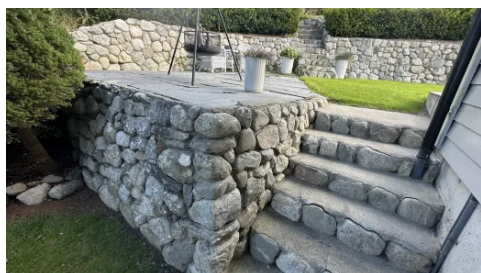
-Manglende rekkverk.

Nivåforskjell på mer enn 0,5 meter der det er hardt underlag som f.eks. betong, asfalt, steinheller, må også sikres med rekkverk, gjerde, tett vegetasjon eller liknende.
