# Tilstandsrapport

Enebolig

Langholsvegen 883, 2412 SØRSKOGBYGDA

Befaringsdato: 06.03.2025

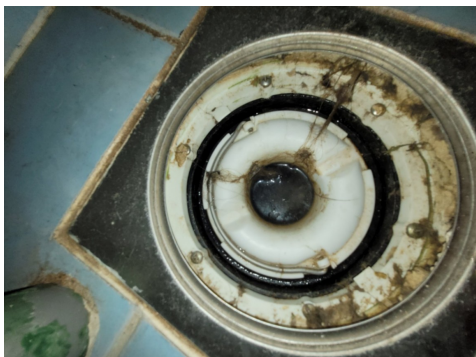
## 1.ETASJE > BAD

Rommet anses å måtte rehabiliteres for å tilfredsstille dagens krav til våtrom, Badetrommet er ikke utført med tetthet eller funksjon som tilfredsstiller krav til våtrom. Levetidsbetraktninger som våtrom kommer ikke til anvendelse. For videre benyttelse som toalettrom kan utbedringer avventes.

### ! TG 2 Sanitærutstyr og innredning

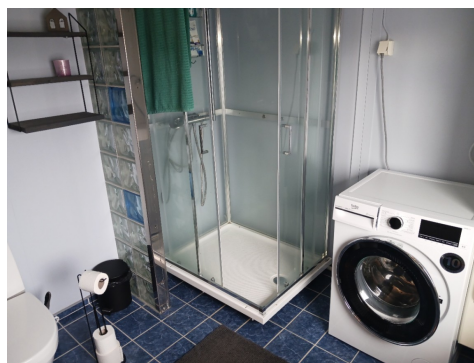
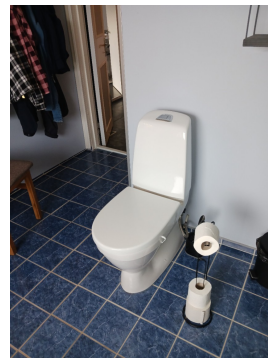
## 1.ETASJE > BAD 2

### ! TG 2 Overflater vegger og himling

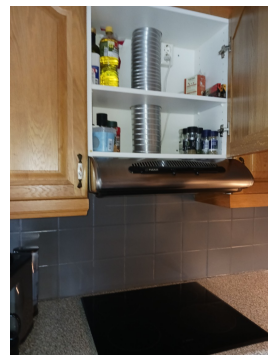
- Det må foretas lokal utbedring.

Lekkasjevakt og komfyrvakt anbefales montert.

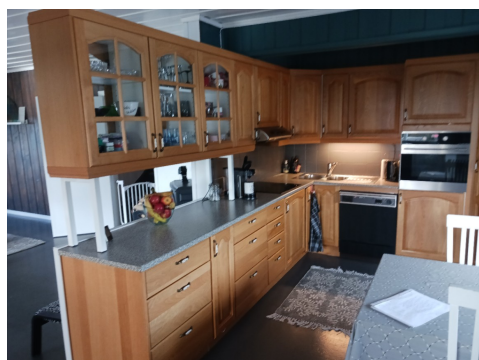
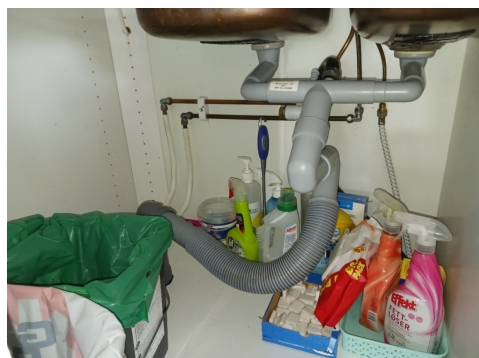
### TG 2 Avløpsrør

Synlige soilrør i kjeller. Deler av nyere avløpsrør med PVC eller PP-plast. Stakeluke i kjeller. Antatt lufting av kloakk til over tak. Bunnledninger antatt med sementrør og soil fra byggeåret. Funksjon og tilstand må vurderes av fagmann.

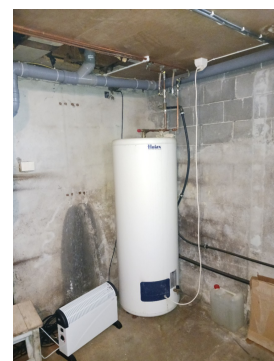
- Det er ikke behov for utbedringstiltak siden tanken fungerer i dag, men ut ifra alder kan skader plutselig oppstå på eldre tanker.
- Det bør etableres tilfredsstillende el-tilkobling etter gjeldende forskrift.

Det anbefales bereder med fast montering og sikkerhetsbryter. Utskiftning av bereder bør vurderes grunnet elde. Funksjon og tilstand ved berederen bør vurderes av fagmann.
