Tilstandsrapport

Boligbygg med flere boenheter

Holtenga 3 , 1739 BORGENHAUGEN

Befaringsdato: 08.04.2026

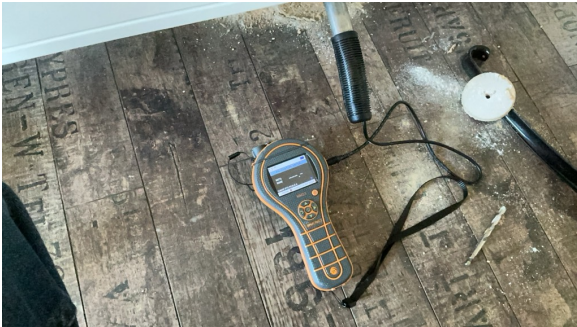
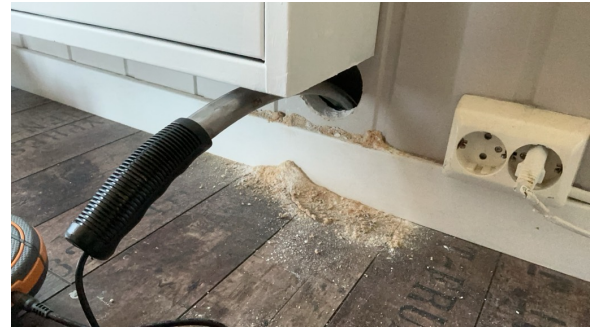
Hulltaking er foretatt uten å påvise unormale forhold. Hulltaking er foretatt ved/i Entre. Fuktkvotemåling (vekt%) i konstruksjonen ble målt til under 6.

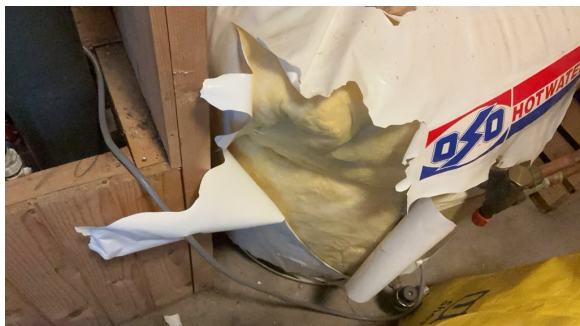
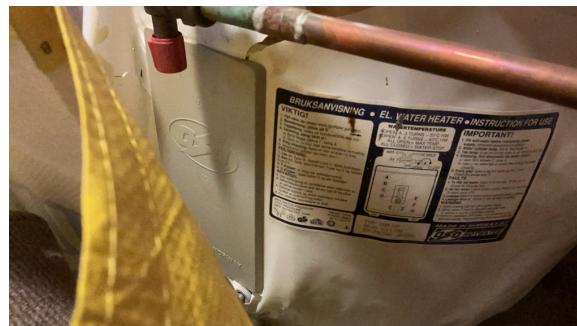
Det var vanlig å koble varmtvannsbereder i stikkontakt når denne varmtvannsberederen ble tilkoblet. I dag er det krav om at nye varmtvannsberedere med effekt på 1500 W eller mer skal være fast tilkoblet.

Automatisk lekkasjestopper anbefales montert.
