# Tilstandsrapport

Enebolig

Bergsbygdavegen 84, 3949 PORSGRUNN

Befaringsdato: 21.03.2025

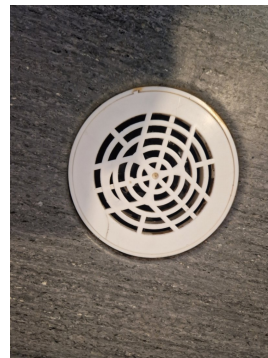
#### ! TG 1 Sluk, membran og tettesjikt

Gulvflater dekket med vinylbelegg. Sluk består av plast sluk. Bad mangler sekundærsluk på utsiden av dusjnise.

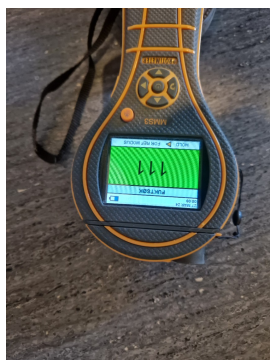
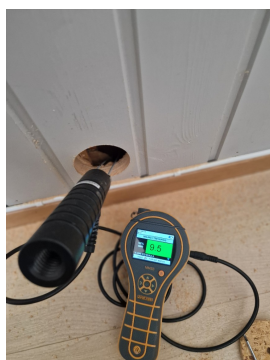
## TG 1 Tilliggende konstruksjoner våtrom

Ved bruk av fuktindikator ble ingen unormale fuktverdier målt i vegg ved hull tagging eller på baderom i våtsoner.
