Tilstandsrapport

Enebolig

Nyjordsletta 11, 2270 FLISA

Befaringsdato: 23.09.2024

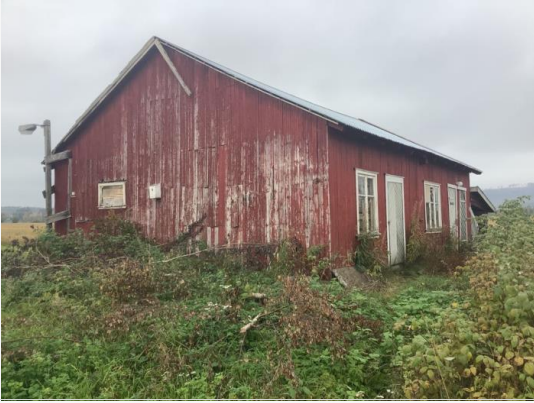
Uthus oppført på betongringmur med delvis jorddekke og enkelt betonggulv. Vegger av bindingsverkskonstruksjon utvendig kledd med stående bordkledning. Takkonstruksjon av sperrer tekket med bølgeblekk. Bygget har to gangdører, der den ene er to-fløyet og enkelte trevinduer. Det er en tilbygget carport.
