Tilstandsrapport

Vestre Solørveg 619, 2213 KONGSVINGER

Befaringsdato: 28.12.2023

Rapportdato: 24.01.2024

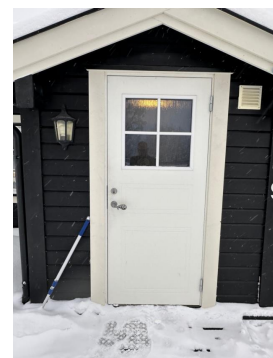
TG 1 Dører

Malt inngangsdør med glass i dørbblad, fra 2015.

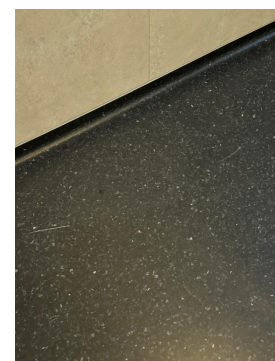
ETASJE > VASKEROM

! TG 1 Overflater Gulv

Vinylbelegg med oppbrett på gulv. Det er ikke målt unormal fukt i gulv. Høydeforskjell på gulv fra dørterskel til topp slukrist er 60 mm.

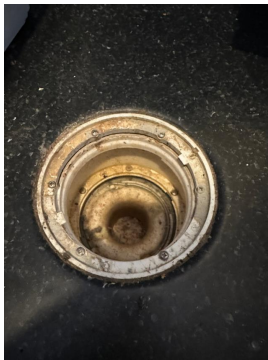
ETASJE > VASKEROM

! TG 1 Sluk, membran og tettesjikt

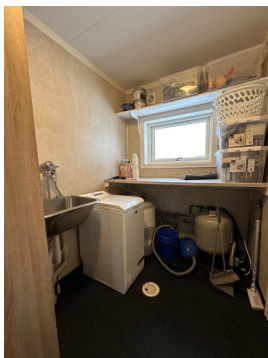
ETASJE > VASKEROM

! TG 1 Sanitærutstyr og innredning

Stålvask. Opplegg for vaskemaskin. 120 l varmtvannsbereider (2018).
Trykk utjevner tank (2023).

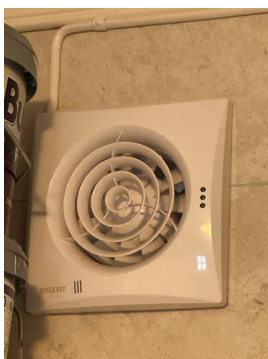
ETASJE > VASKEROM

! TG 1 Ventilasjon

Veggmontert elektrisk styrt vifte.

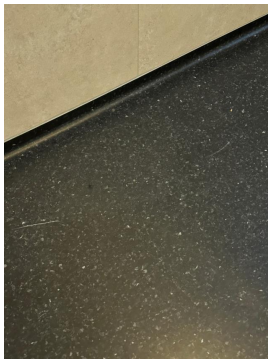
ETASJE > BAD

TG 1 Overflater Gulv

Vinylbelegg med oppbrett på gulv. Det er ikke målt unormal fukt i gulv. Høydeforskjell på gulv fra dørterskel til topp slukrist er 60 mm.

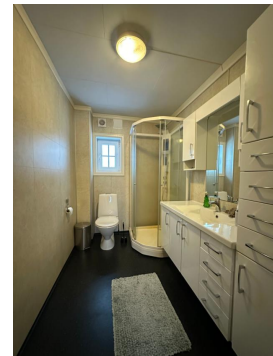
TG 1 Sanitærutstyr og innredning

Benk med heldekkende vask, overskap, speildør m/overlys, høyskap, frittstående klosett, dusjkabinett.

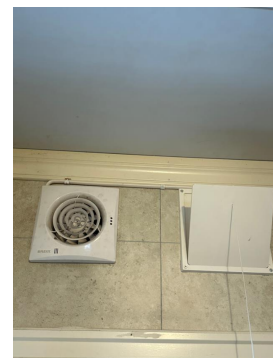
ETASJE > BAD

TG 1 Ventilasjon

Veggmontert elektrisk styrt vifte og veggventil.

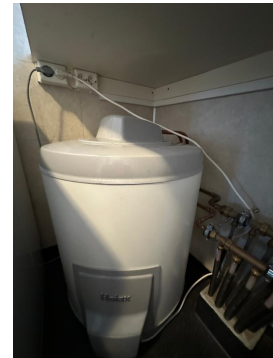
TG 1 Varmtvannstank

120 l varmtvannsbereder fra 2018, plassert i vaskerom.

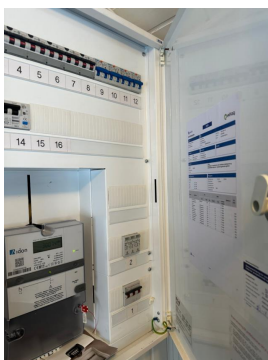
TG 1 Andre installasjoner

Huset har elektrisk varmekabler i gulv på entre, bad og vaskerom.
Varmefolie på gulv er lagt i vinterhage, men ikke tilkoblet el.anlegget.
