Leilighet H202
Statsrådvegen 120 A
2074 Eidsvoll Verk

Boligens tekniske tilstand:

Dato: 08/10/2024

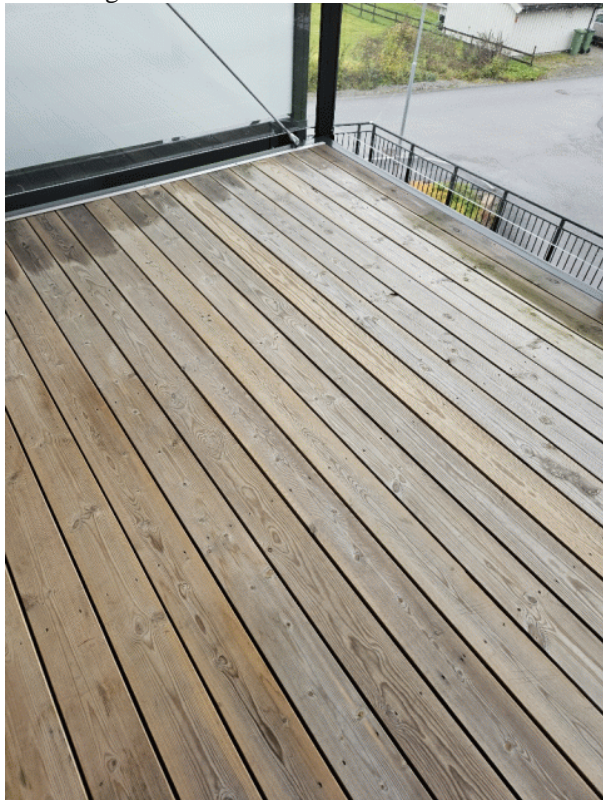
Merknader: Utskifting/vedlikehold: Normal tid før utskifting av terrassebord er 10 - 20 år.

Utskifting/vedlikehold: Normal tid før overflatebehandling av terrassebord er 4 - 8 år
