Nordhagaveien 4B, 0491 OSLO

**Pen enebolig m/stor hage. 2
kjøkken. 3 bad. Garasje.
Elbillader. Populært område.**

Tilstandsrapport

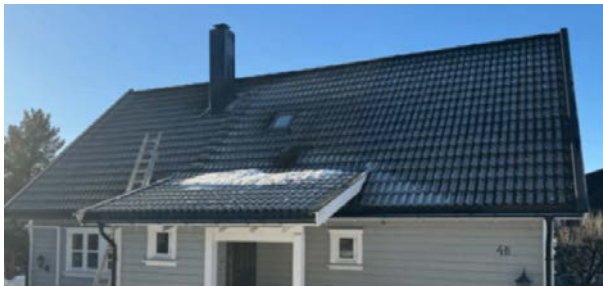
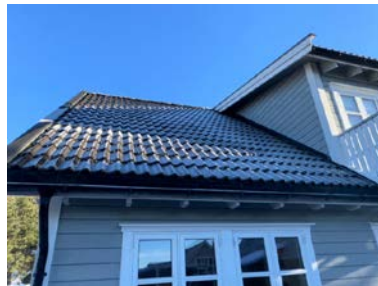
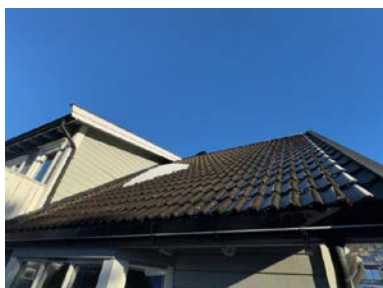
Takstein besiktiget fra bakkenivå

Normalt ettersyn og vedlikehold må påregnes på sikt. På generelt grunnlag anbefales det at taktekingen kontrolleres hver vår og høst. Det bør foretas nærmere undersøkelser av takteking når taket er rim-/snøfritt.

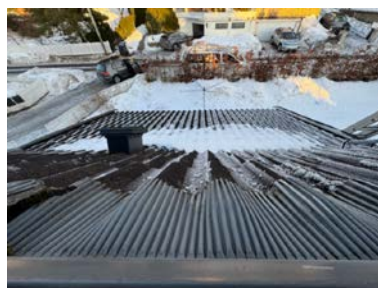
Takstein besiktiget fra takvindu

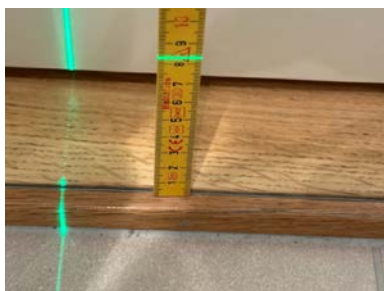
Fallforhold ca. 83 mm topp oppbrett membran ved terskel

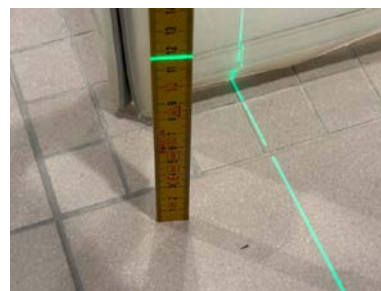
Fallforhold ca. 116 mm overkant gulv ved dusjsone

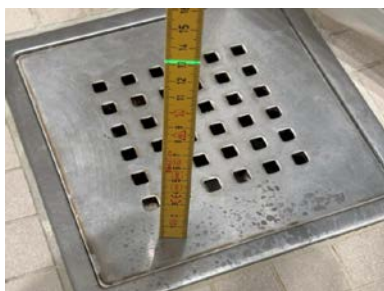
Fallforhold ca. 131 mm topp slukrist i dusjsone

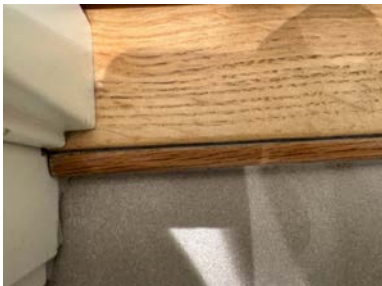
Membran oppbrett ved terskel

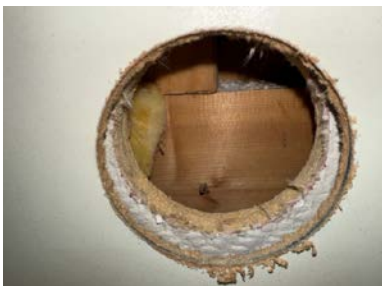
Det ble foretatt hulltaking (73 mm) i tilstøtende gang. Det ble ikke påvist symptomer på fukt/fuktskader. Måleresultat: Under 10 % (vektprosent). Synlig fra hulltaking: Malt tapet, trefiberplate, bunnsvill og bindingsverk i tre og veggplate i bakkant av våtrommet. Våtrommet ble i tillegg fuktkontrollert med egnet fuktmålerverktøy (fuktmåler Protimeter MMS3). Det ble utført overflatesøk på gulv og vegger i våtrommet.

Hulltaking i tilstøtende gang

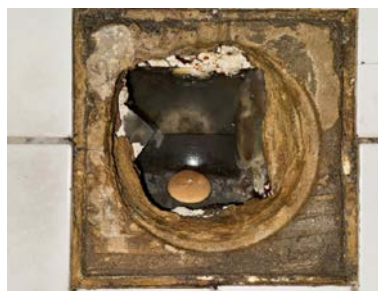
Våtrommet har stålsluk fra byggeår. Ukjent type tettesjikt/membran, om det er noen. Ingen synlig membran ved inspeksjon i sluk. Slukristen er løs. Stedvis sprukne fliser. Stedvis bom i vegg- og gulvfliser (hulrom under flis, dårlig vedheft til underlaget). Svertesopp og muggsoppforekomster på overflater, flisfuger og silikonfuger. Ved søk med fuktindikator ble det indikert forhøyede fuktverdier i gulvet. En må forvente generell oppgradering av våtrommets tettesjikt/membran for at våtrommet skal tåle en normal bruk etter dagens krav (tett våtsone). Skjulte konstruksjoner slik som tettesjikt (membran) bak fliser har passert anbefalt brukstid. En samlet TG3 for rommet er satt med bakgrunn i alder. Det er ikke behov for å gjennomføre en detaljert tilstandsanalyse, etter standardens krav.

Sluk i stål fra byggeår

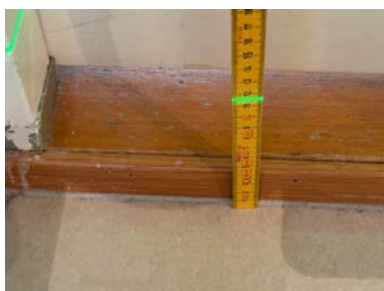
Fallforhold ca. 115 mm overkant gulv ved terskel

For å få tilstandsgrad 0 eller 1 må fallforhold utbedres. Det vil imidlertid sjelden være økonomisk rasjonelt som et enkeltstående tiltak i et våtrom som dette. Dersom våtrommet en gang skal renoveres, kan man vurdere slike tiltak.

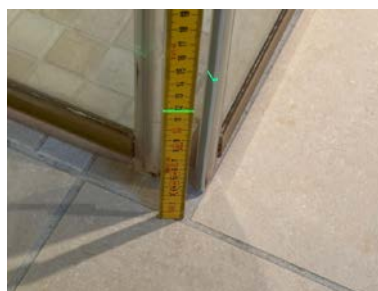
Fallforhold ca. 117 mm overkant gulv ved dusjsone

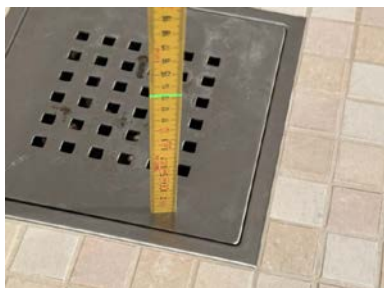
Fallforhold ca. 132 mm topp slukrist i dusjsone

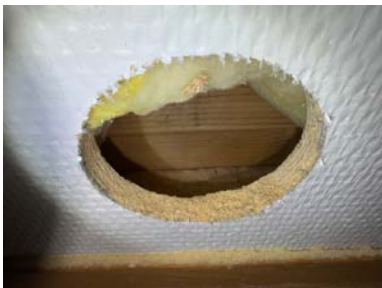
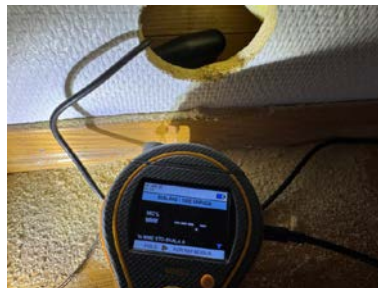
Hulltaking i tilstøtende soverom

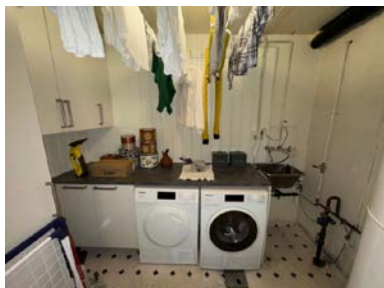
Eldre vaskerom med hovedkonstruksjon fra byggeår

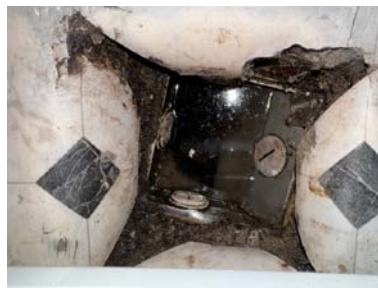
Sluk i stål fra byggeår

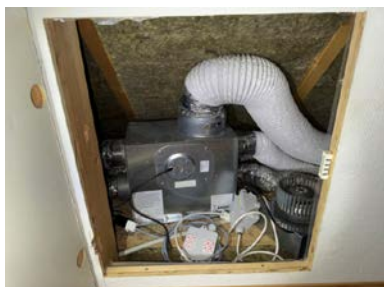
Luftbehandlingsaggregat i kryploft

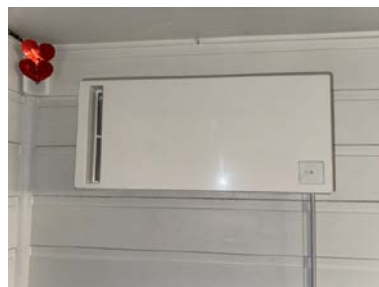
Balansert miniventilasjonsanlegg i kjellerstue
