# Tilstandsrapport

Enebolig

Jammerdalsvegen 14, 2266 ARNEBERG

Befaringsdato: 14.08.2025

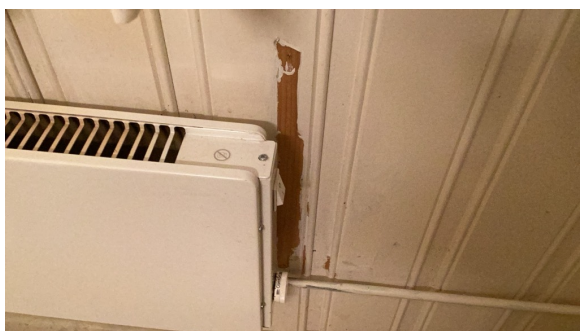
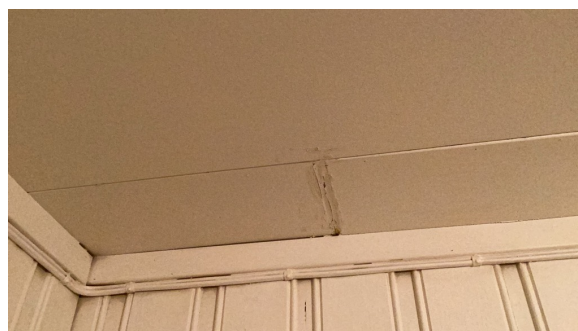
Det er ikke nødvendig med tiltak.

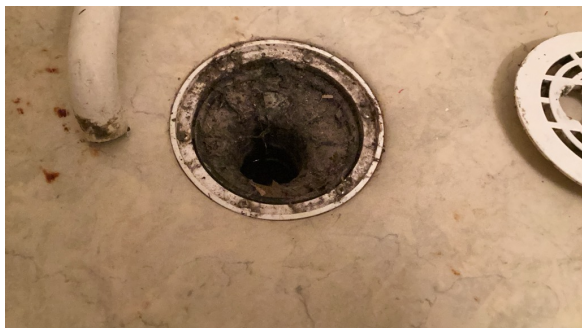
#### Konsekvens/tiltak

- Overvåk tilstanden jevnlig. For å få tilstandsgrad 0 eller 1 må tettesjiktet skiftes ut, men tidspunktet for når dette er nødvendig er vanskelig å si noe om.
