Dølvegen 65, 7805 NAMSOS

**Skoglytrøa - Familievennlig
enebolig | Garasje og carport |
4 soverom | Innglasset balkong**

Befaringsdato: 27.03.2026

Rapportdato: 13.04.2026

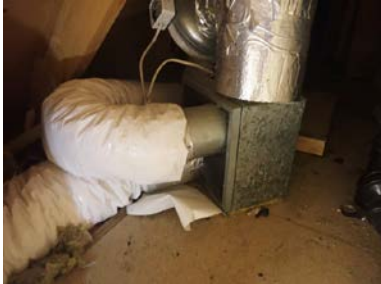
Ingen fukt/kondens rundt motor for mekaniske avtrekk fra våtrom.

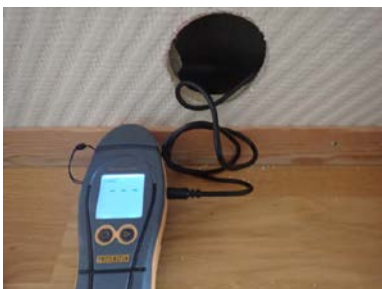
Hulltaking er foretatt uten å påvise unormale forhold. Hulltaking er foretatt ved kjøkken. Fuktkvotemåling (vekt%) i konstruksjonen ble målt til 0.

Ingen skadelig fukt i hulltakingen

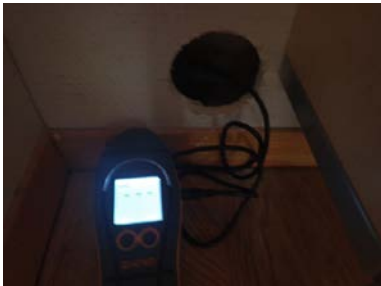
Hulltaking er foretatt uten å påvise unormale forhold. Hulltaking er foretatt i gang. Fuktkvotemåling (vekt%) i konstruksjonen ble målt til 0.

Ingen symptomer på skadelig fukt i hulltakingen
