Tilstandsrapport

Del av tomannsbolig
-

Linneavegen 21, 2409 ELVERUM
-

Befaringsdato: 07.10.2024

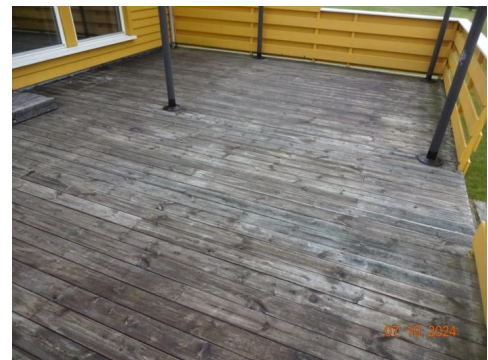
Behov for vedlikehold.

Kostnadsestimat: Under 10 000

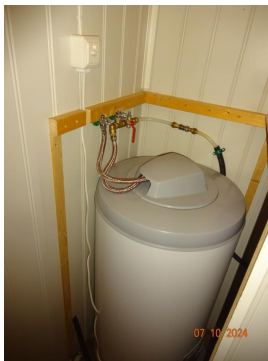
TG 1 Varmtvannstank

Varmtvannsbereider plassert på teknisk rom. Ukjent volum.
Eier opplyser: Varmtvannsbereider montert i 2022.
Fast tilkoblet.
