## Tiltalende, velholdt og romslig enebolig m/ fine løsninger! Super beliggenhet | Garasje

| Tilstandsrapport ..... | 41 |

07.01.2026

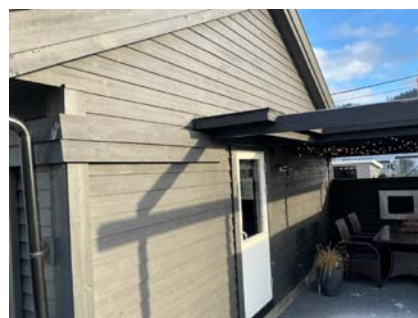
Skiftet kledning på gavlvegg i 2015

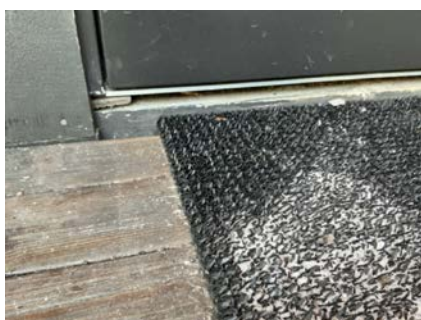
Det mangler svillbeslag på inngangsdør. Bør monteres

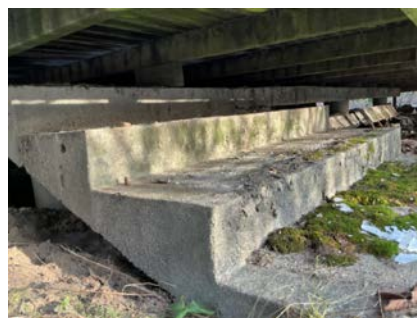
Man kan se at terrasse er delvis bygd over eldre del med støpt utførelse

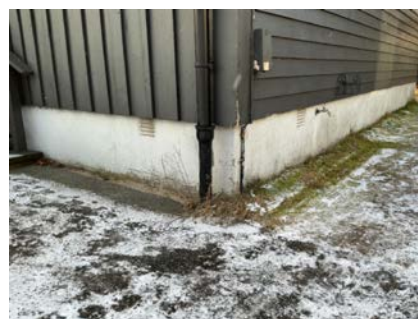
Det er ikke adgang til krypkjelleren og den er ikke undersøkt innvendig. Kryp kjeller regnes for å være en risikokonstruksjon som er utsatt for fukt - og råteskader i bunnsvill, trebjelkelaget og andre tilstøtende konstruksjoner, på grunn av fuktighet fra grunnen og kondensering ved temperaturforskjeller.

Lufteventiler i grunnmur som indikerer blindkjeller

Forhold opplyses grunnet generell risiko med tanke på type løsning/konstruksjon. Det anbefales å etablere tilgang til krypkjeller for nærmere kontroll og mulighet for jevnlig oppsyn i fremtiden.

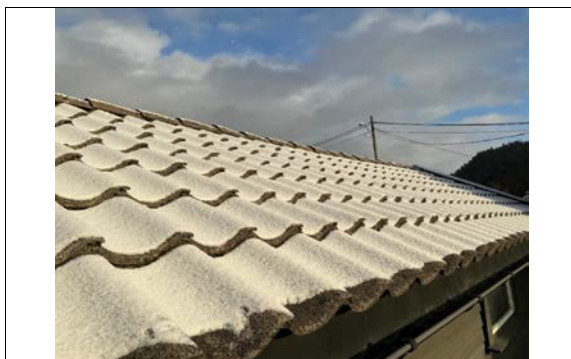
Takflater snødekt ved befaringen
