# Tilstandsrapport

Leilighet

Dampsagveien 5 B, 2004 LILLESTRØM

Befaringsdato: 16.05.2025

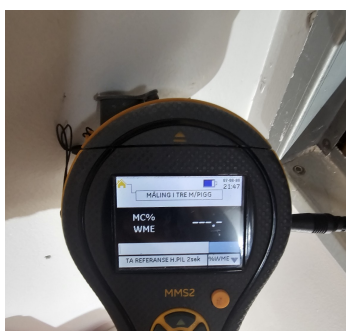
Baksiden av dusjsonen er tilgjengelig via inspeksjonsluke for røropplegg som er lokalisert i vegg bak dusjsonen. Denne har adkomst fra bod. Det var derfor ikke nødvendig med hulltaking.

Fuktmåling med fuktmåler av typen Protimeter MMS2 viste ingen indikasjoner på unormale fuktverdier.
