# Tilstandsrapport

Boligbygg med flere boenheter

Kristian IVs gate 74 D, 4614 KRISTIANSAND S

Befaringsdato: 01.07.2025

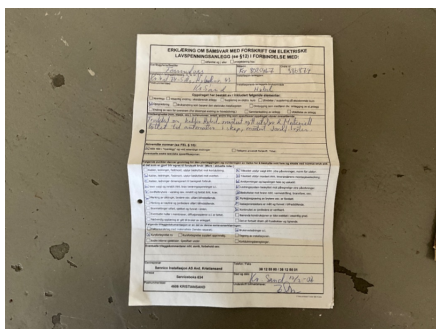
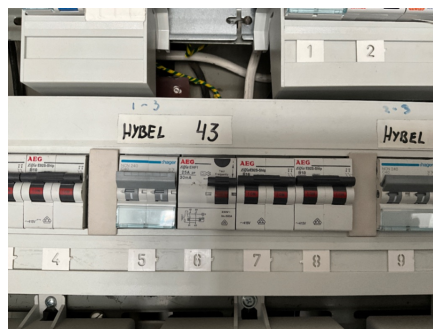
Tilstandsgrad 1 er satt på bakgrunn av fremviste samsvarserklæring på anlegget. Kontrollen som er utført er kun på synlige deler.
